# 投棄残土の流動化メカニズムを推定する

【静岡県交通基盤部河川砂防局 令和3年7月27日資料】

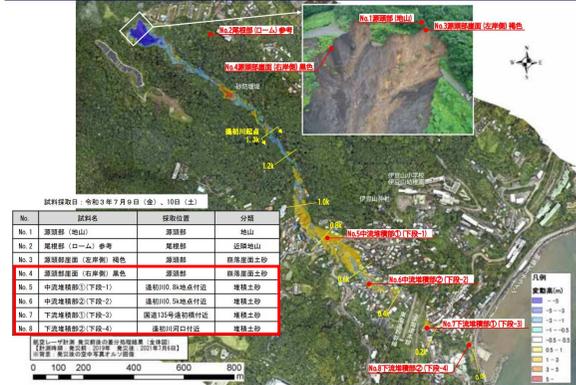
試料採取位置

赤枠内が流動化した泥流  
No.4~No.8  
(No.3は地山の可能性あり)

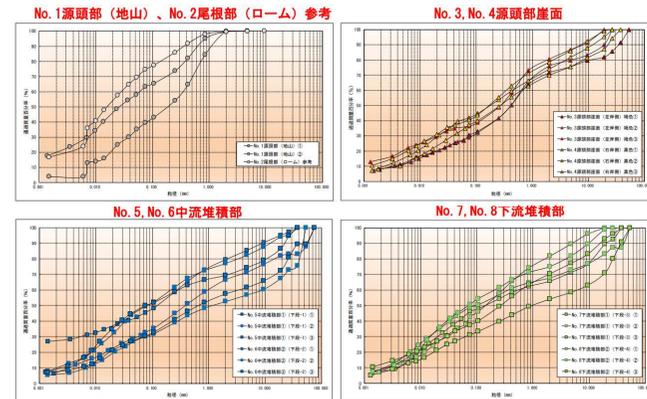
粒径加積曲線はなだらかで、粒度配合が良い(均等係数  $U_c = 82 \sim 1,460$ )

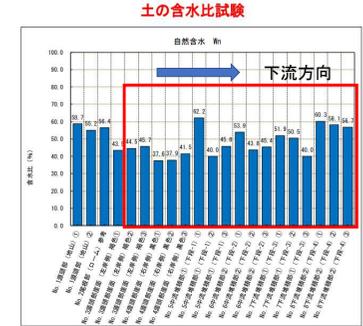
- ・N04～N08の平均含水比  $W=48.4\%$
- 流下時（飽和）はより含水比が高かったと考えられる。
- ・下流方向に含水比ほぼ一定。  
→分級は起こっていない。

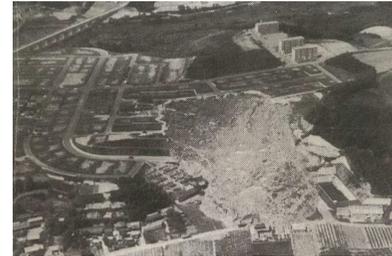
仙台市緑が丘3丁目で発生した谷埋め盛土の滑動崩落。活動範囲や滑落崖が明瞭に区別できる。

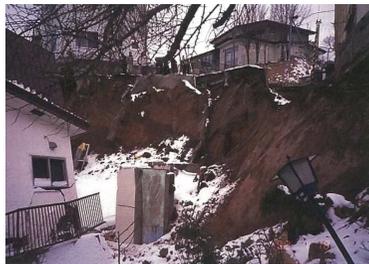
高さ約11mの盛土のり面が、幅90mにわたって崩壊し、家屋1棟が崩壊土砂とともに崖下に転落し、もう1棟は敷地の半分が滑落して基礎が露出した。崖下では、家屋2棟が崩壊土砂の下敷きになった。盛土は火山灰質砂で構成。

釧路市緑が丘(撮影:安田進)  
釧路沖地震はM7.5、最大震度6

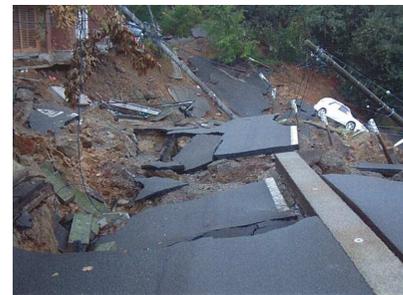
長岡市高町団地で宅地造成地が崩壊した。主として団地外周道路沿いの盛土地盤が変形、一部崩壊し、宅地やライフラインが大きな被害を受けた。盛土は、軟岩や未固結の礫、砂、シルトで構成。

高町団地の滑動崩落状況(撮影:佐藤慎吾)  
新潟県中越地震はM6.8、最大震度7
