令和3年2月13日23時08分頃の 福島県沖の地震(M7.3)の被害調査

2021/02/14

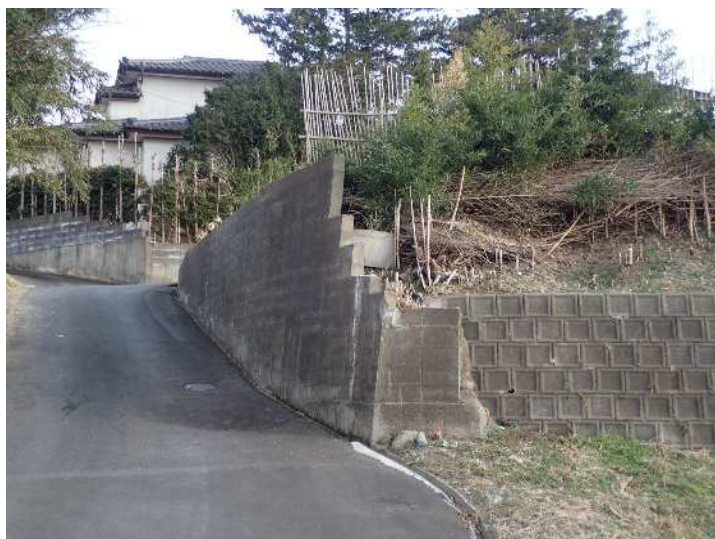
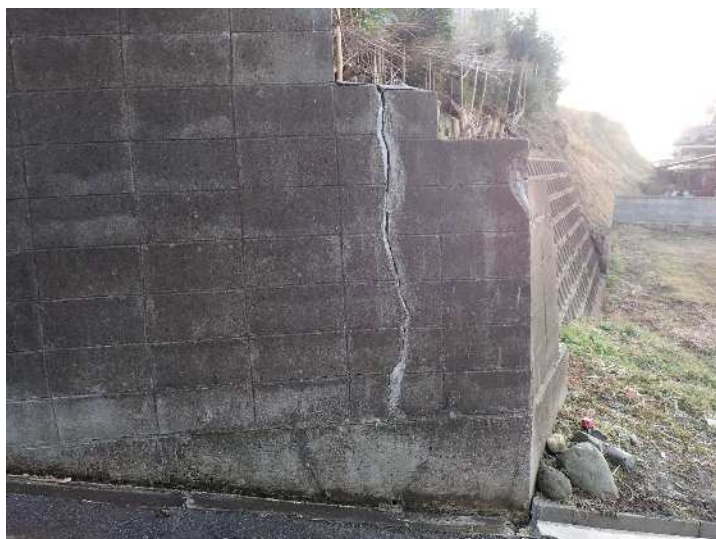
建築ブロックによる擁壁は、今回の地震前から亀裂を補修していたようであるが震度6強の揺れでも擁壁の変状の進行は殆ど見られない
