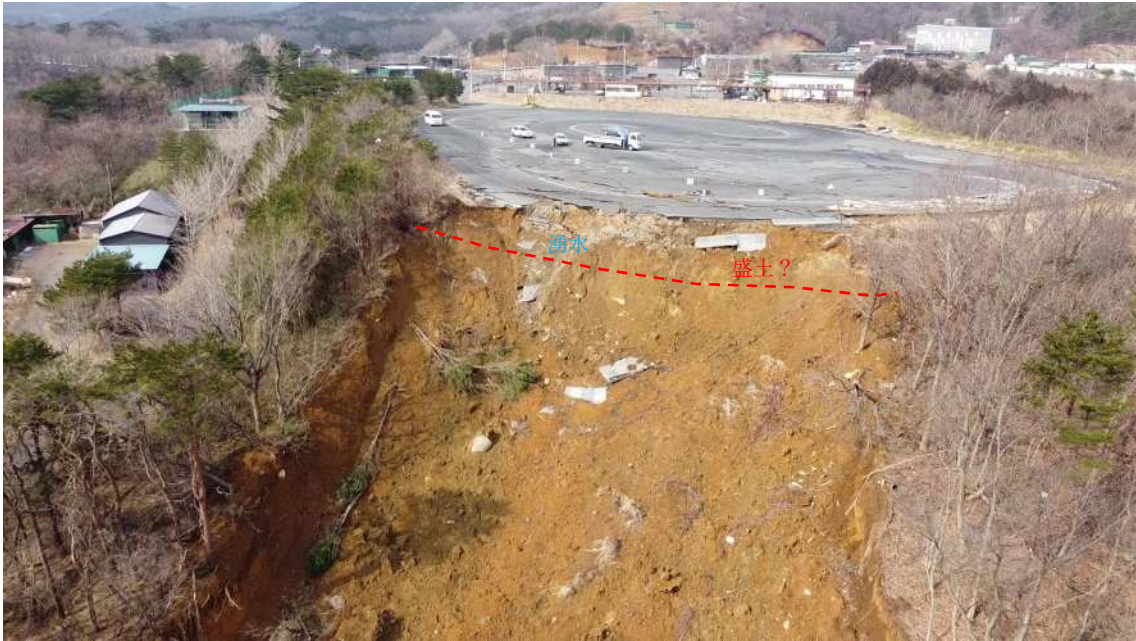
UAV による源頭部の状況

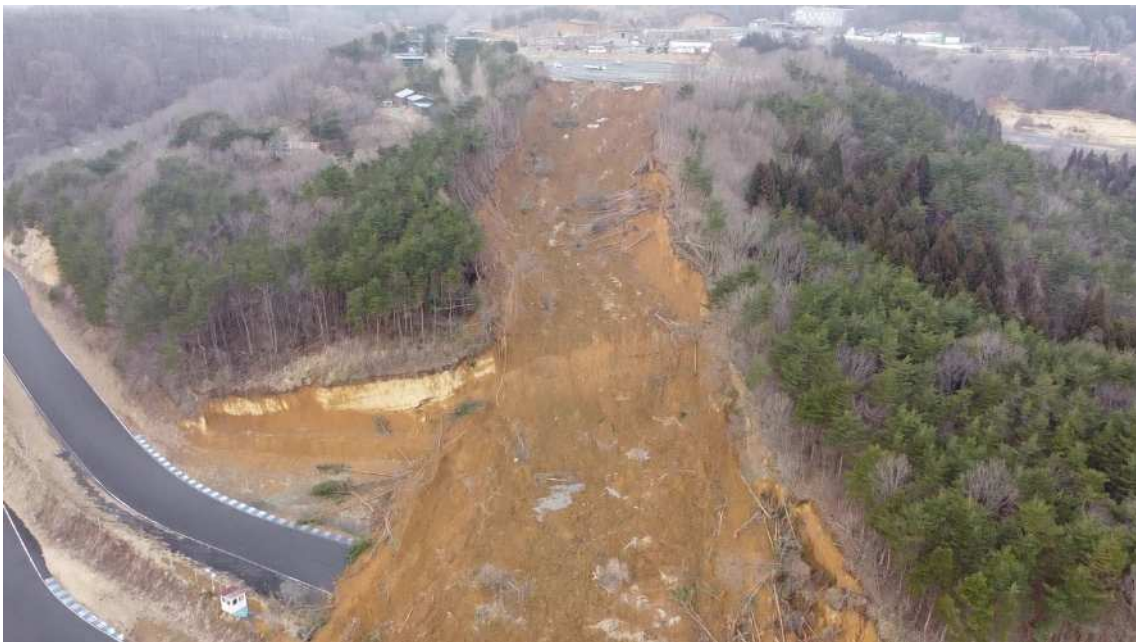
UAV による崩壊斜面全景

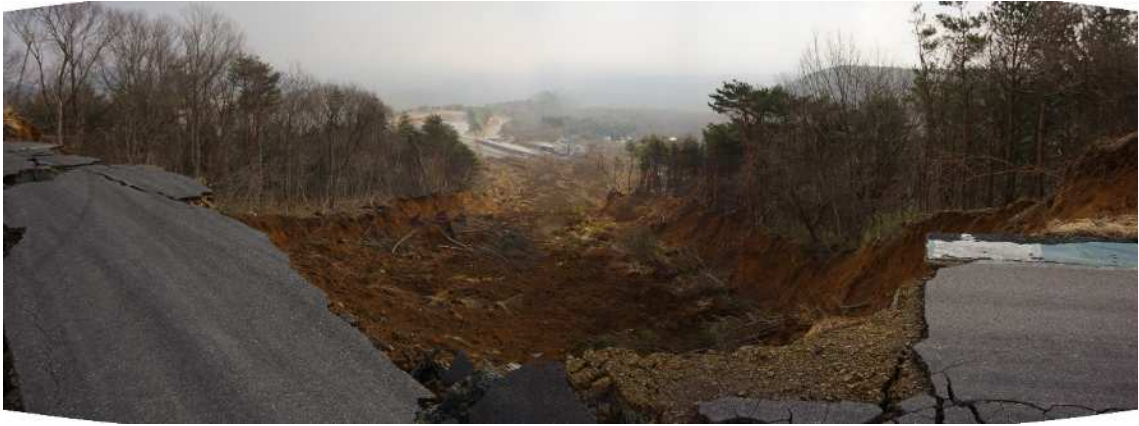
源頭部から崩壊土砂末端部を望む

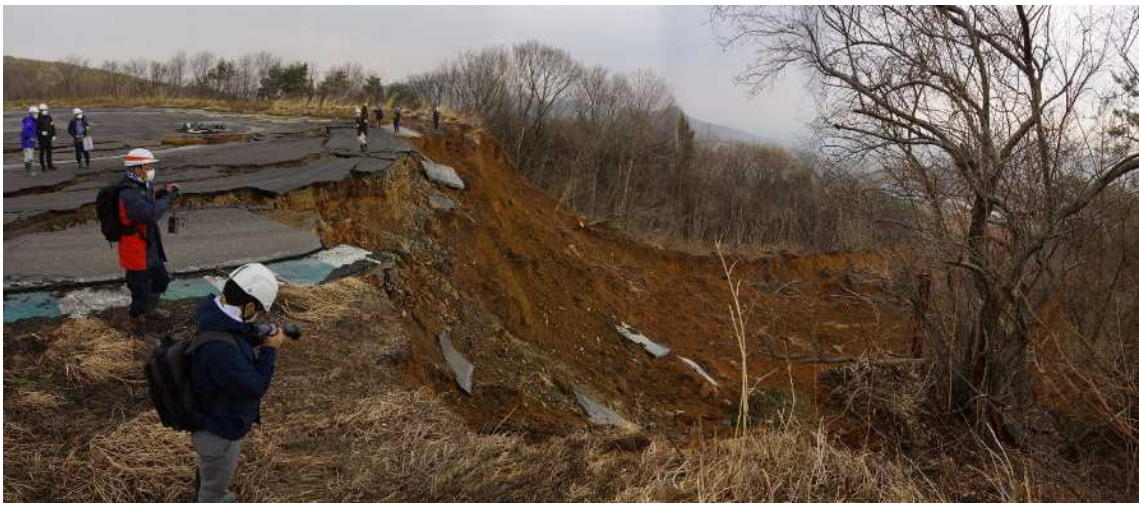
源頭部右側より滑落崖を望む

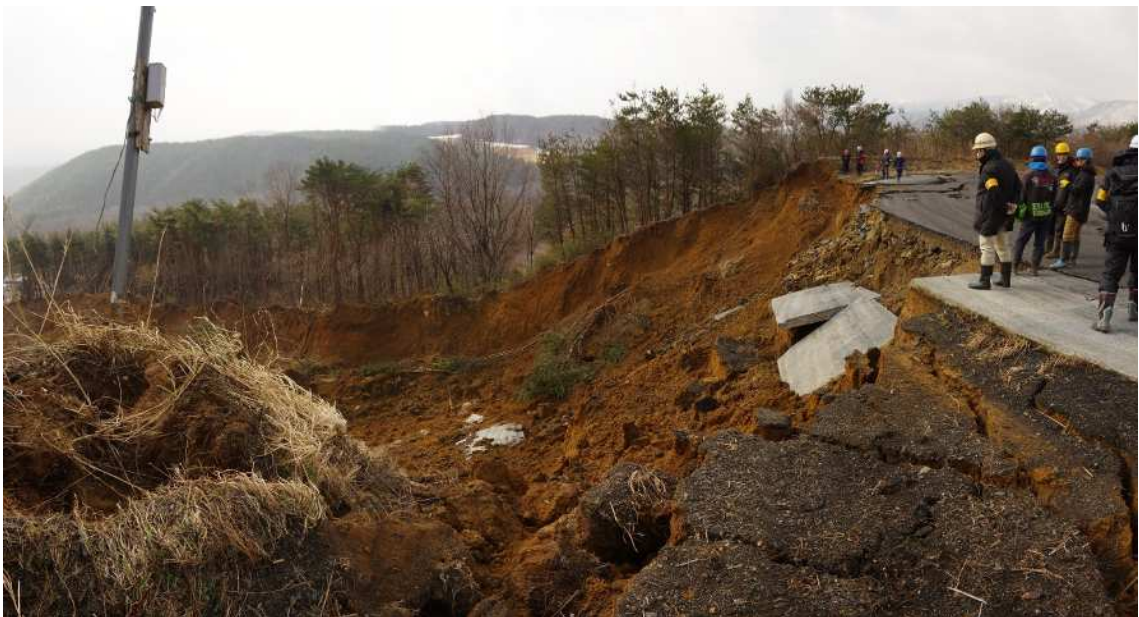
源頭部左側より滑落崖を望む

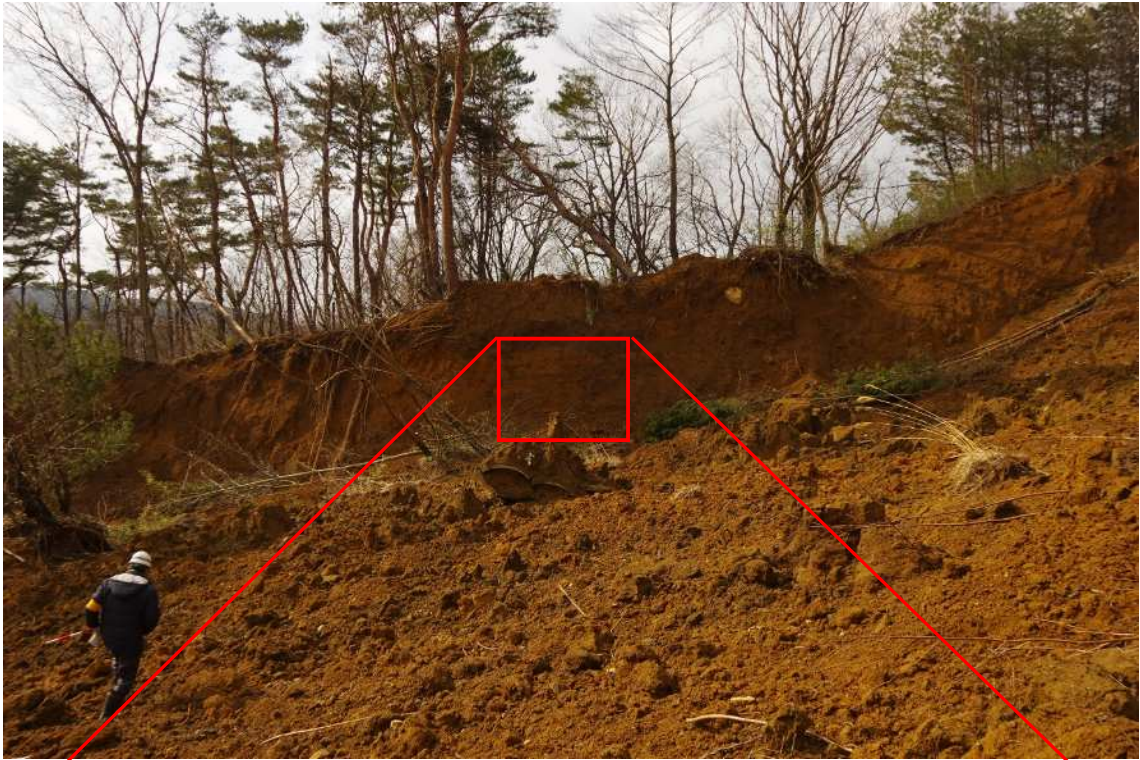
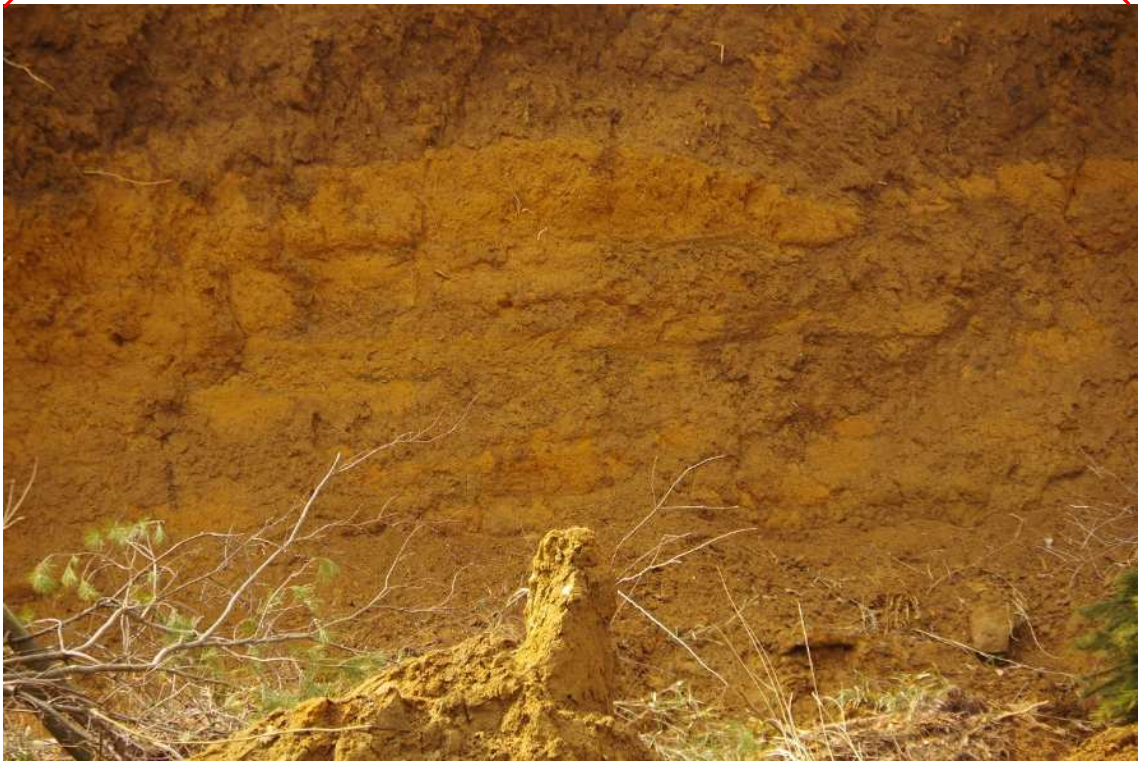
源頭部左側より右側側方せん断崖を望む

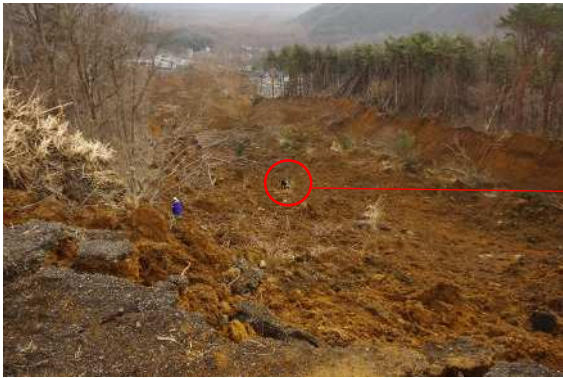
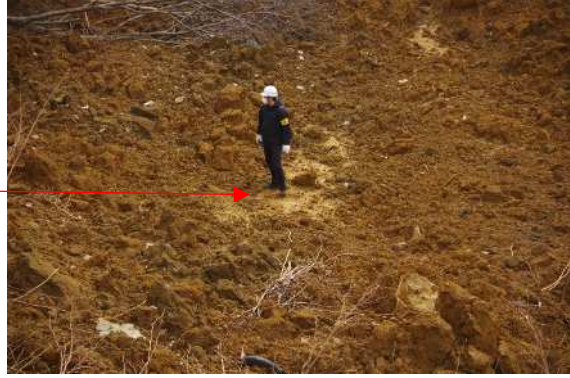
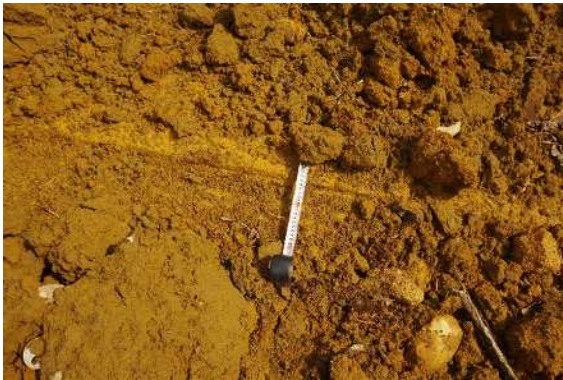
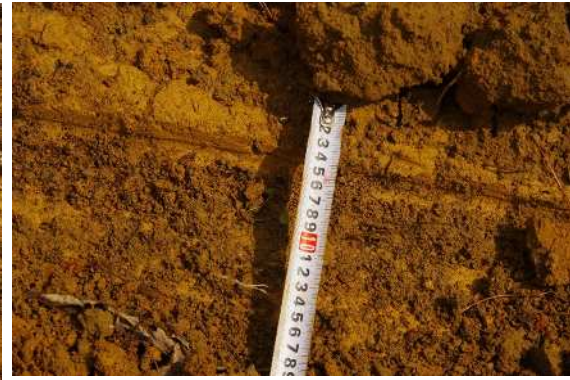
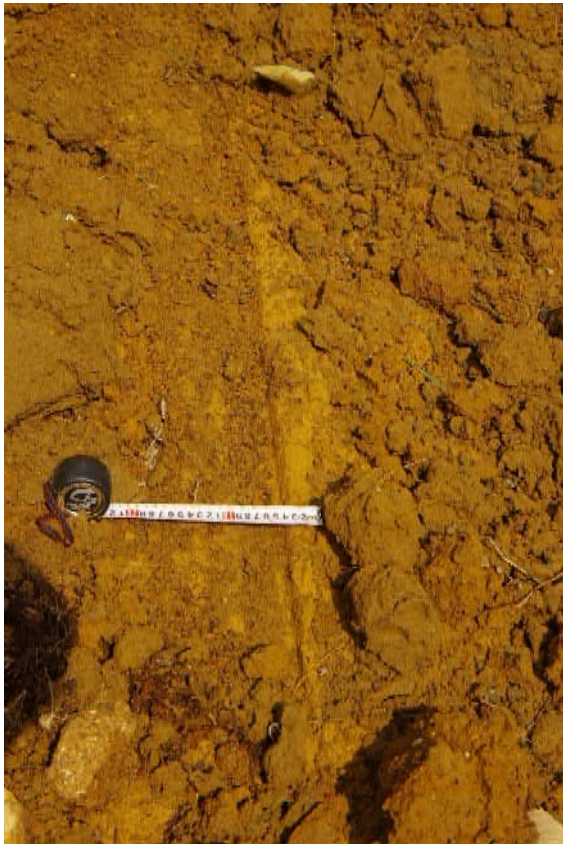
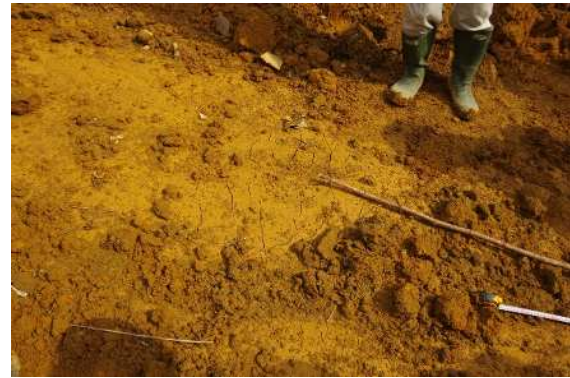
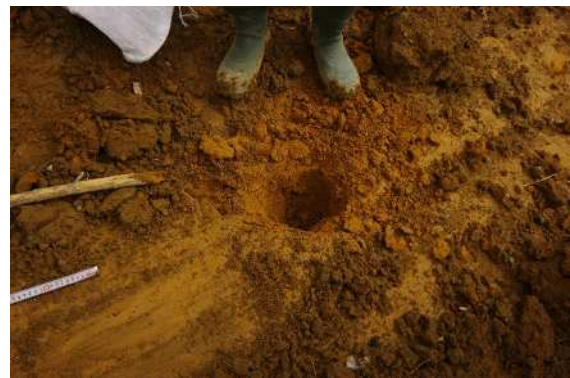
現地で確認されたローム層で確認されたスリッケンサイドとスリッケンライン

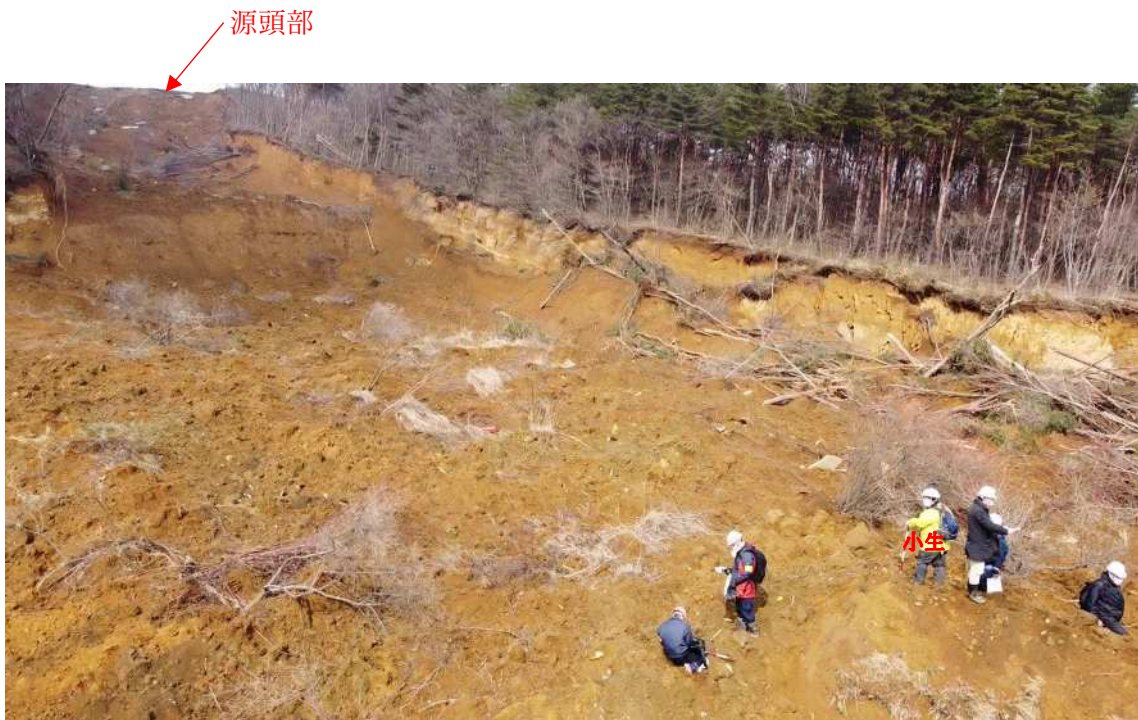
崩壊土砂の堆積箇所から源頭部を望む (UAV)

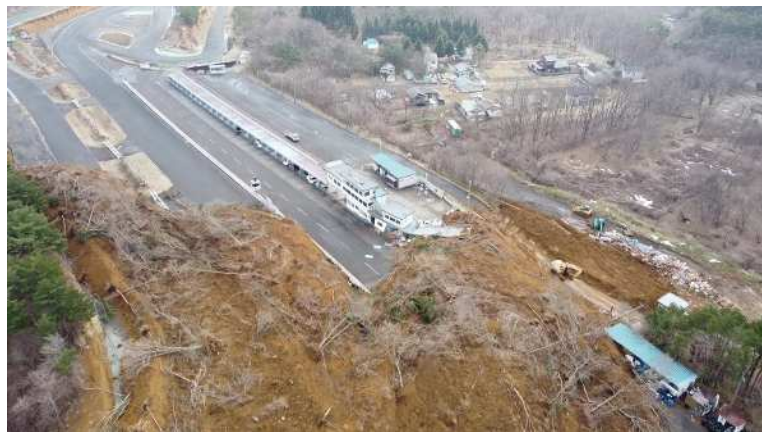
崩壊土砂流下末端部の状況 1 (UAV)

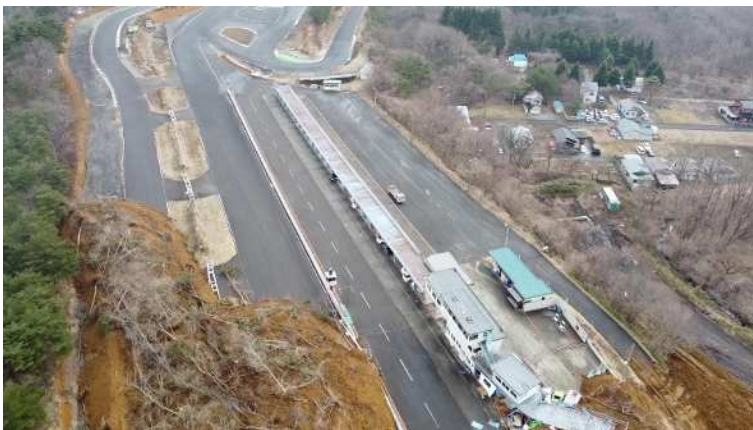
崩壊土砂流下末端部の状況 2 (UAV)

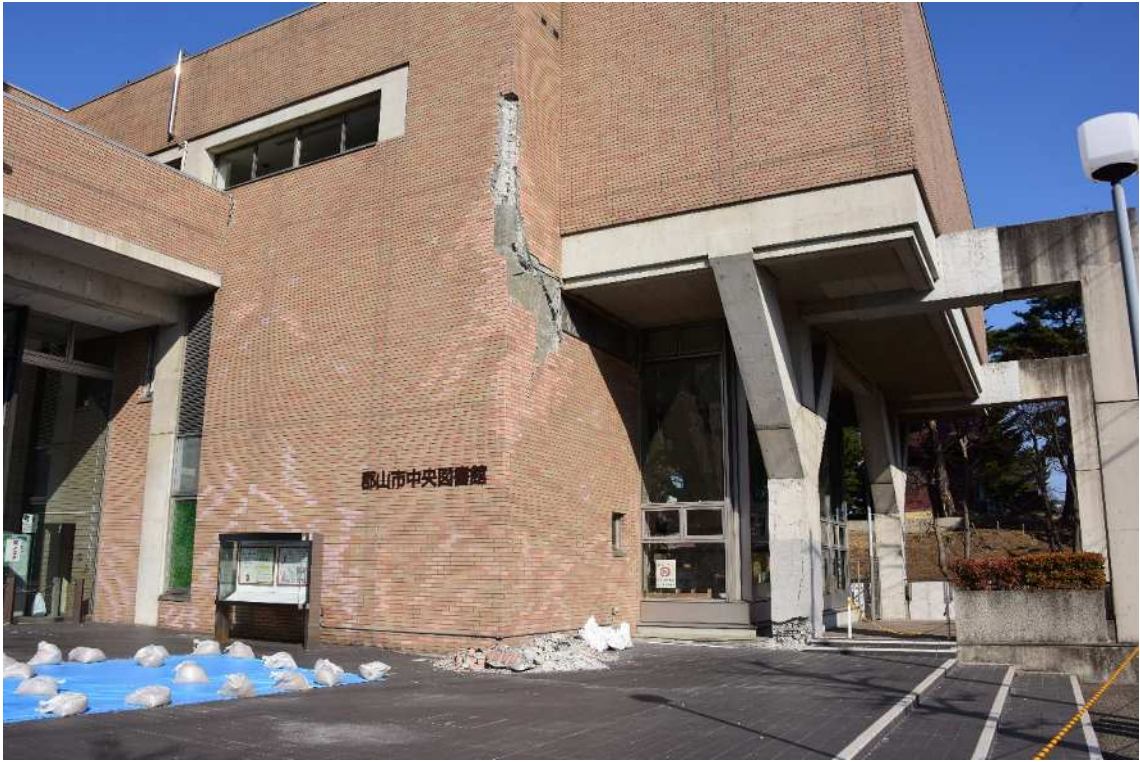
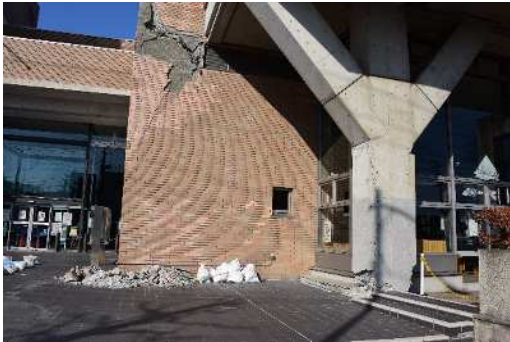
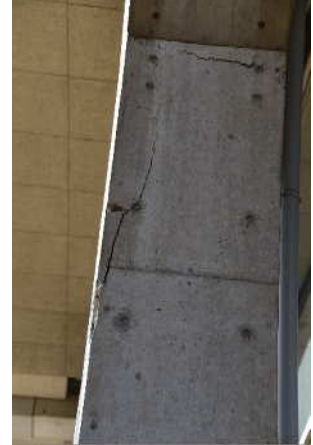
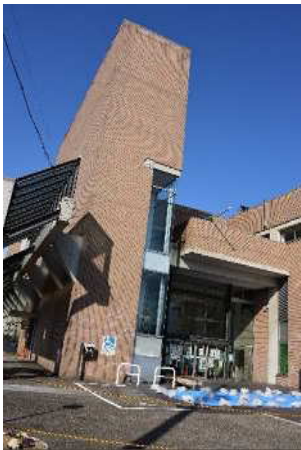
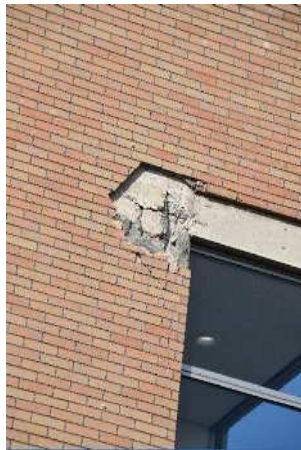
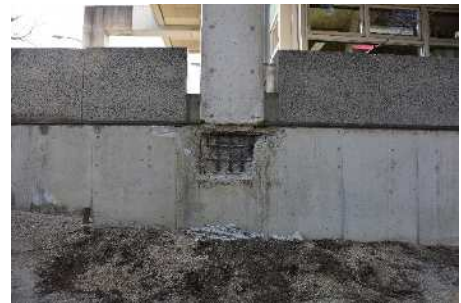
郡山中央図書館の被害状況（現在は休館になっている）

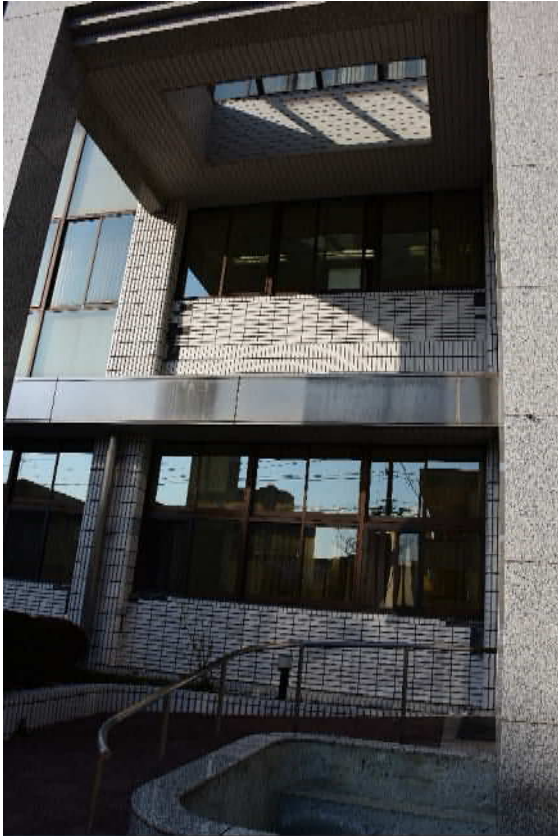
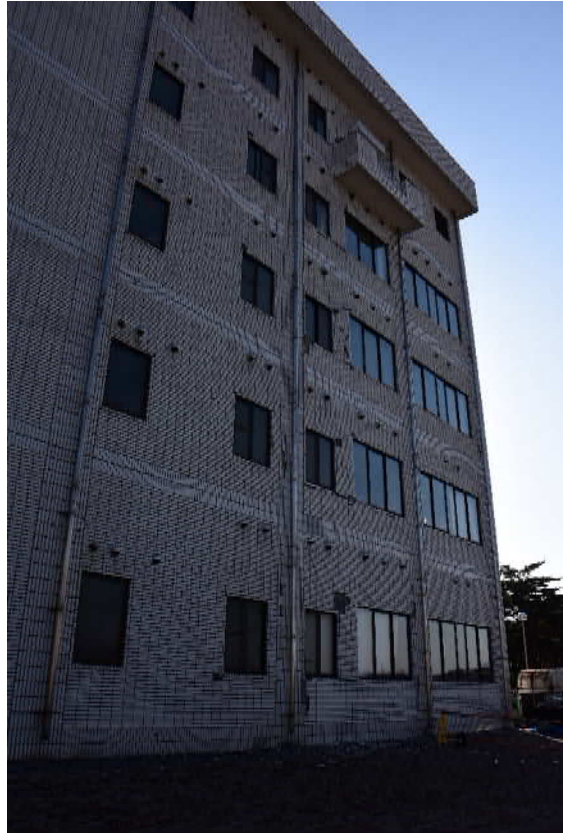
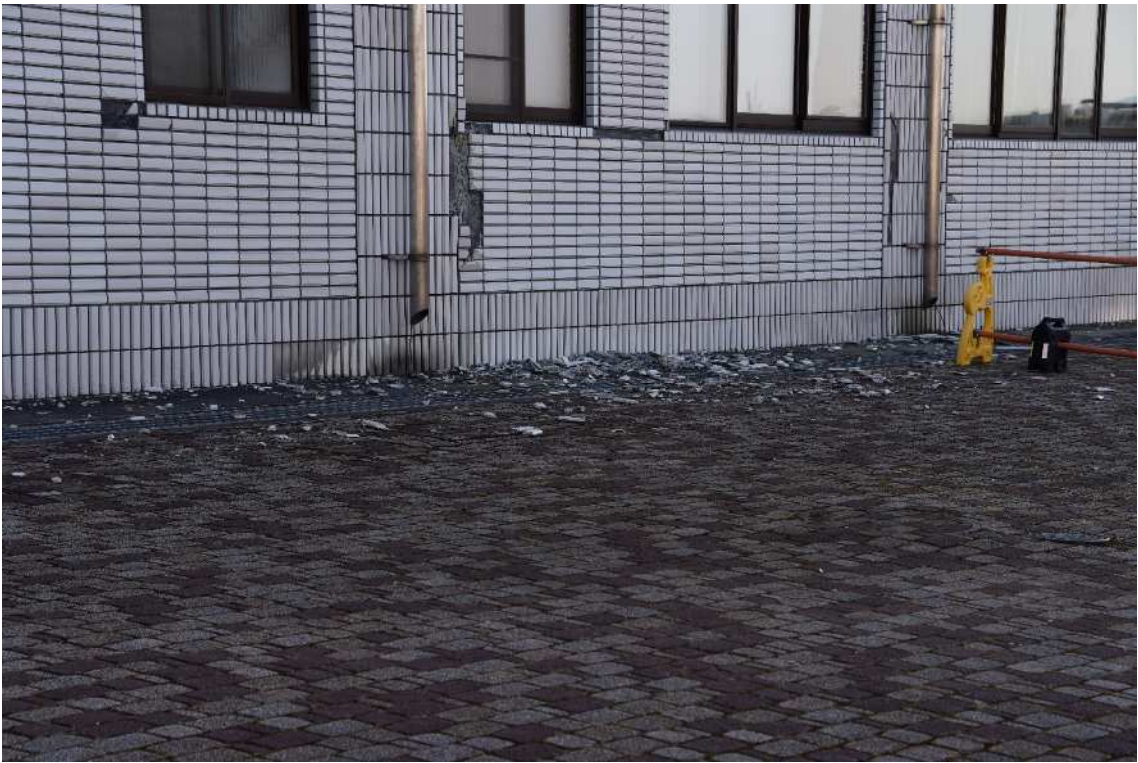
郡山市水道局の被害状況
