2022年3月16日23:36に発生した福島県沖地震の被害状況速報(第2報)

2022年3月26日 地盤品質判定士 原 勝重

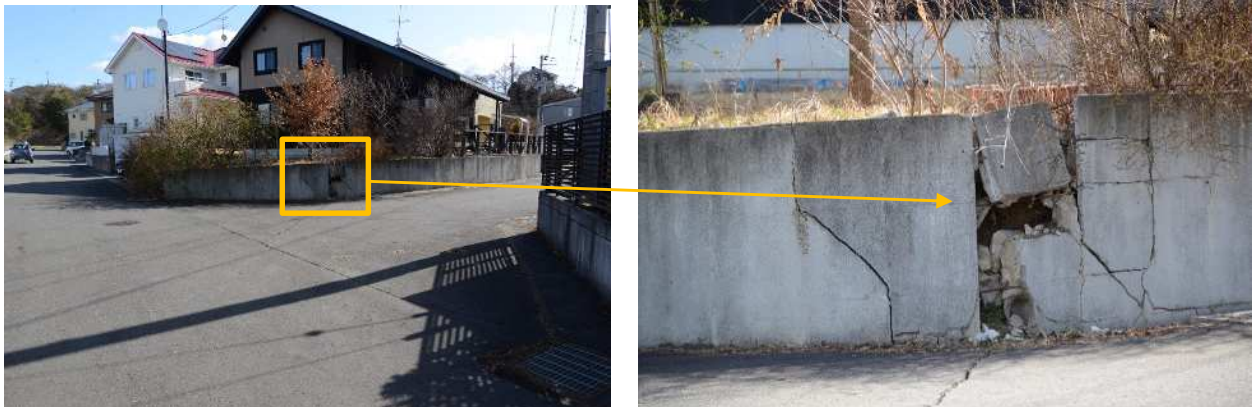
写真-1 本宮市の造成団地の谷埋め盛土箇所の変状

この場所は東日本大震災において変状した箇所でもある。

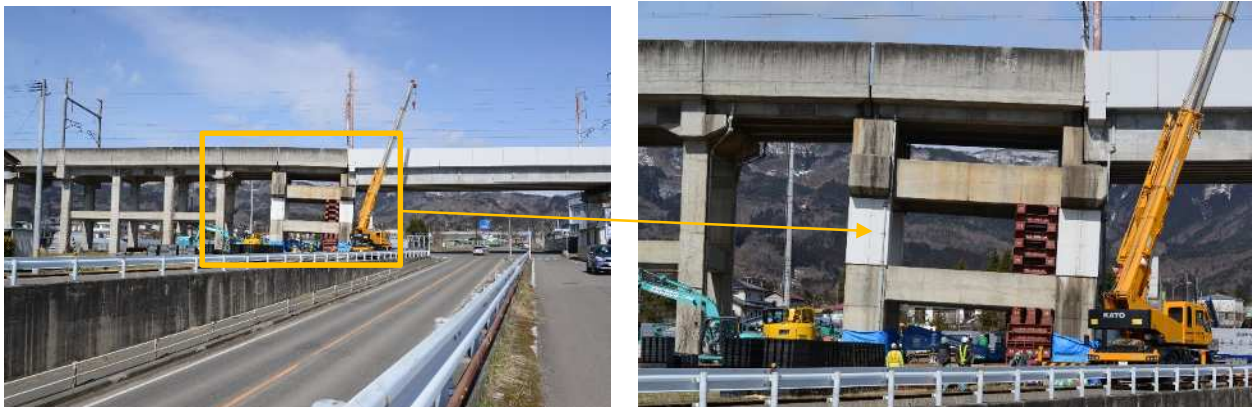
写真-2 国見インターを出てすぐの新幹線高架橋の傾斜
(東北新幹線では、3月21日現在1000か所の損傷が確認された)

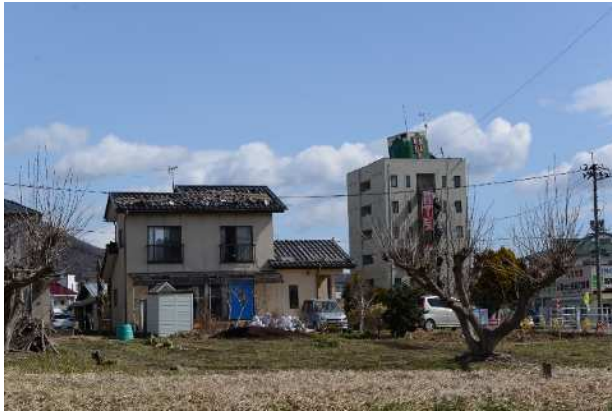
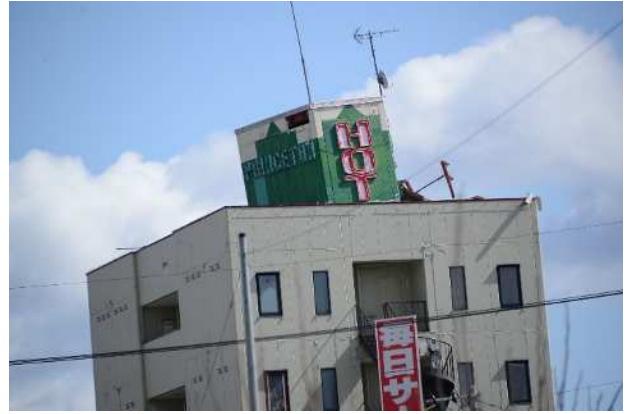
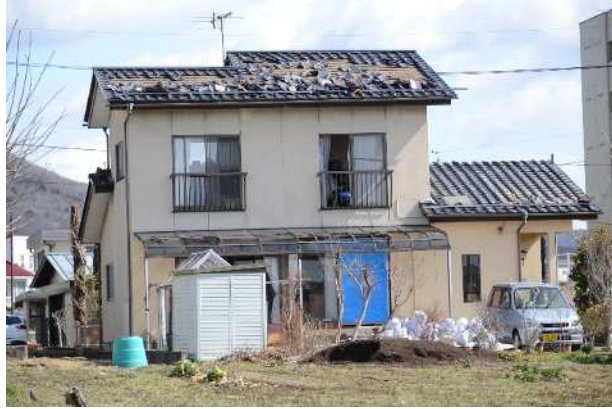
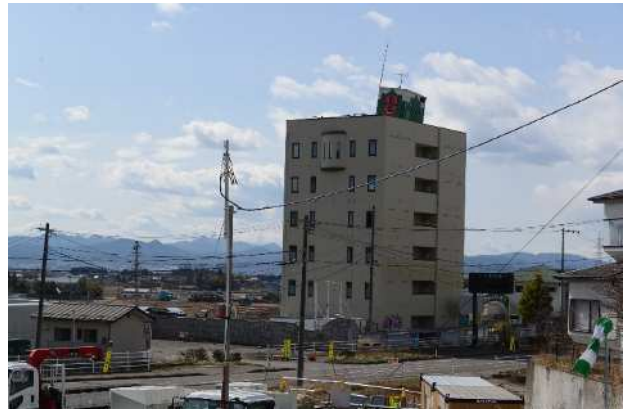
写真-3 国見町の国道4号沿いの人家の屋根瓦の落下とビルの傾斜(転倒の危険有り)
 国見町役場に聞き取りを行ったところ、傾斜が生じた日時は不明とのことであった。
 現在は、解体作業の準備が進められている。

以下に示す 2019 年 10 月の google マップのストリートビューにおいては、傾斜は認められず、2021 年 2 月の福島県沖地震と 2022 年 3 月の福島県沖地震による影響とも考えられる。

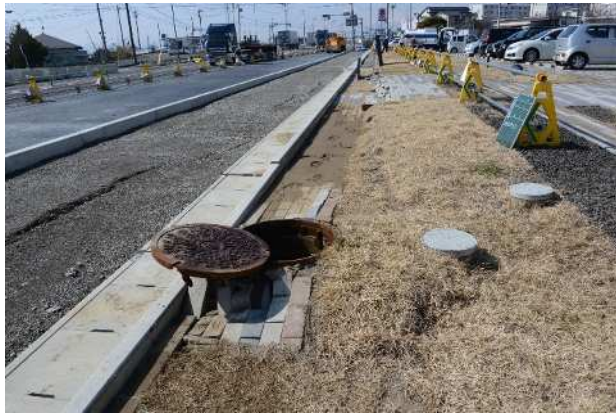
国見町役場前の緑地帯に埋設されているマンホールの浮き上がりと噴砂状況

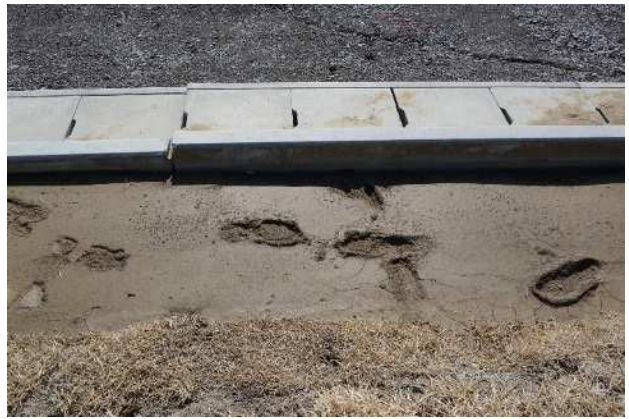
国見町役場新庁舎正面玄関周辺地盤のゆすり込み沈下状況

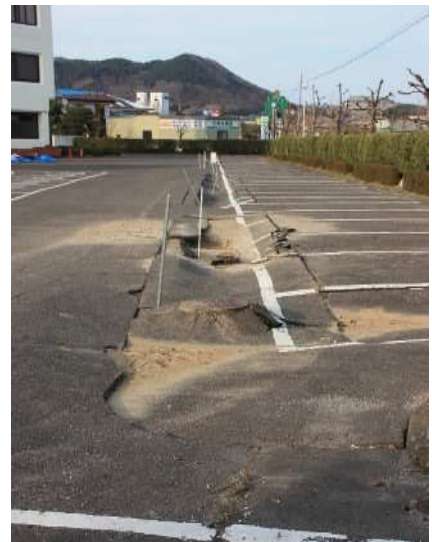
2011年4月に撮影した旧国見町役場駐車場に埋設されていた下水管渠及びマンホールが液状化による変状

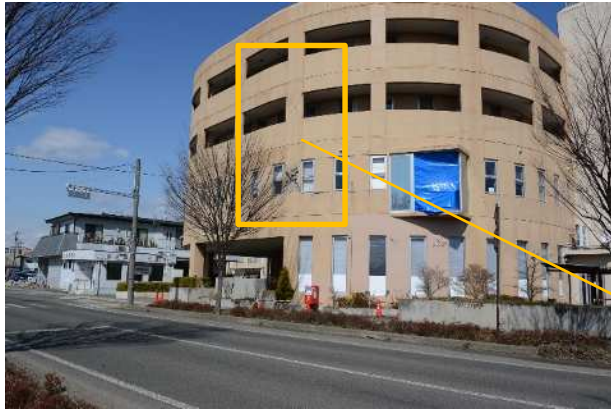
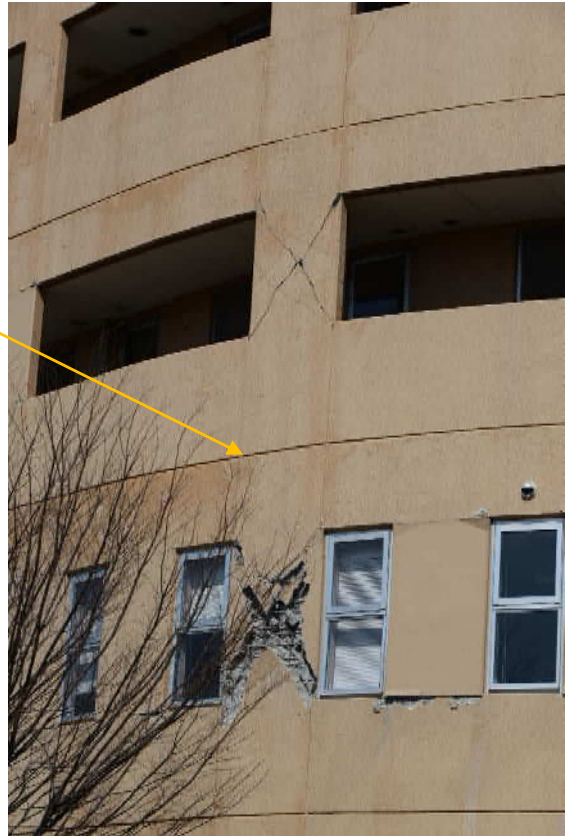
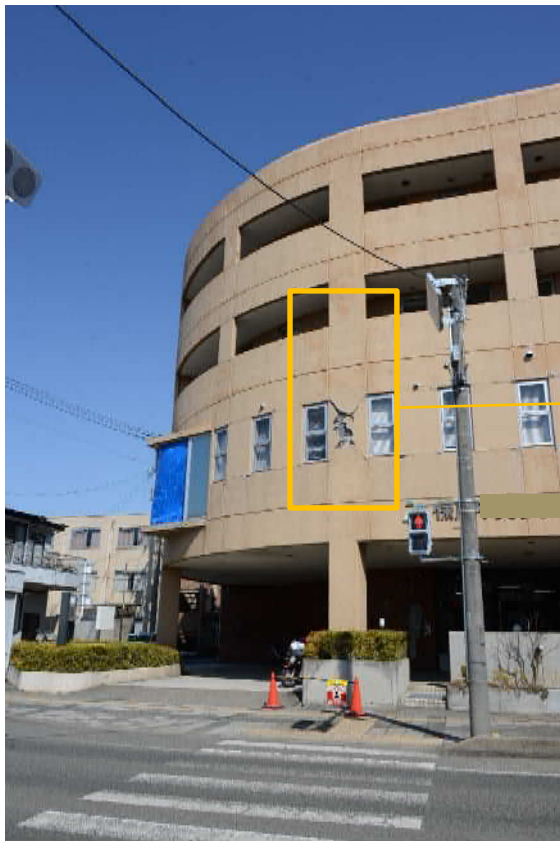
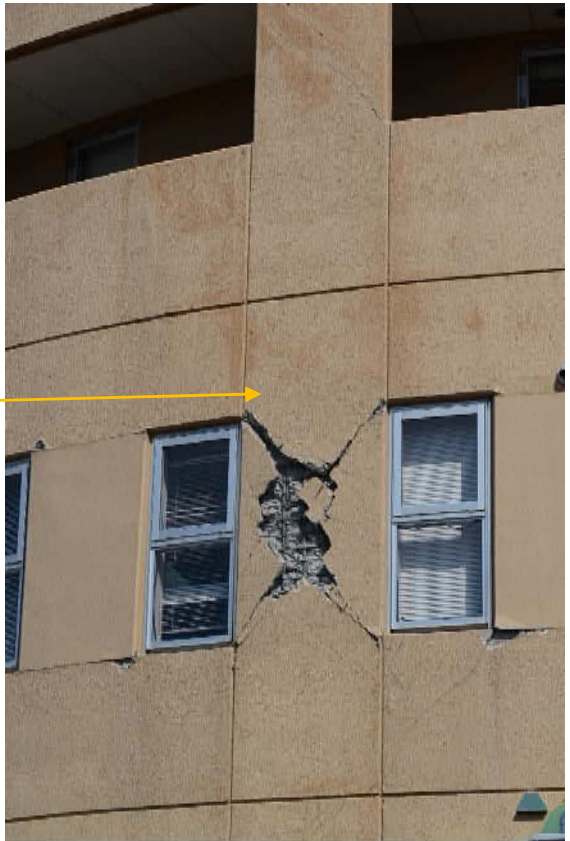
伊達市内の建物被害状況
