福島県沖地震(2022年3月16日発生)の被災地の状況(第2報)

一般社団法人 地盤品質判定士会
(株式会社 復建技術コンサルタント)
幹事 佐藤 真吾

2022年3月16日(水)23時36分に発生した福島県沖地震の被災地のうち、下記の被災地を視察しましたので、現地状況の写真と所見を報告します。なお、今回の視察現場は、被災箇所の一部であることに留意して下さい。また、所見は速報であり、今後変わることもあります。

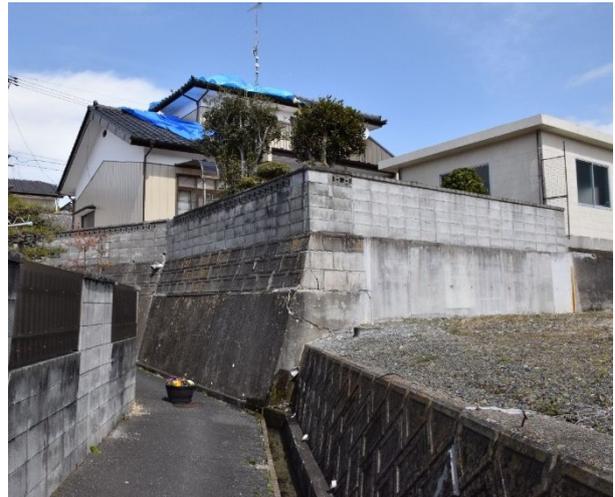
今回（2022年3月16日）の地震後の被災状況

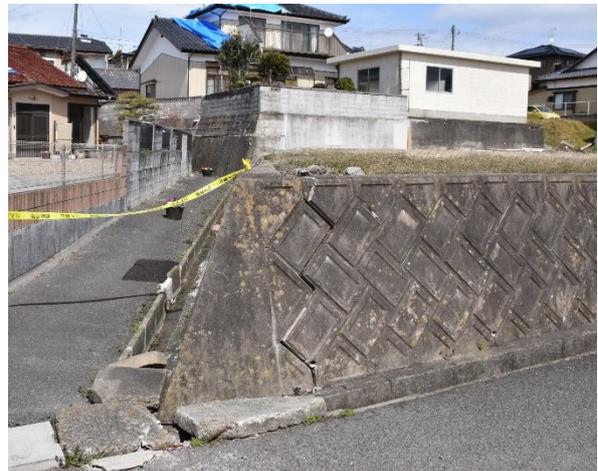
今回（2022年3月16日）の地震後の被災状況

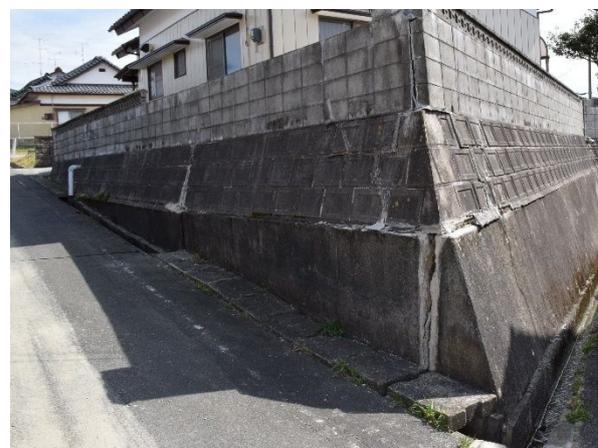
今回（2022年3月16日）の地震後の被災状況

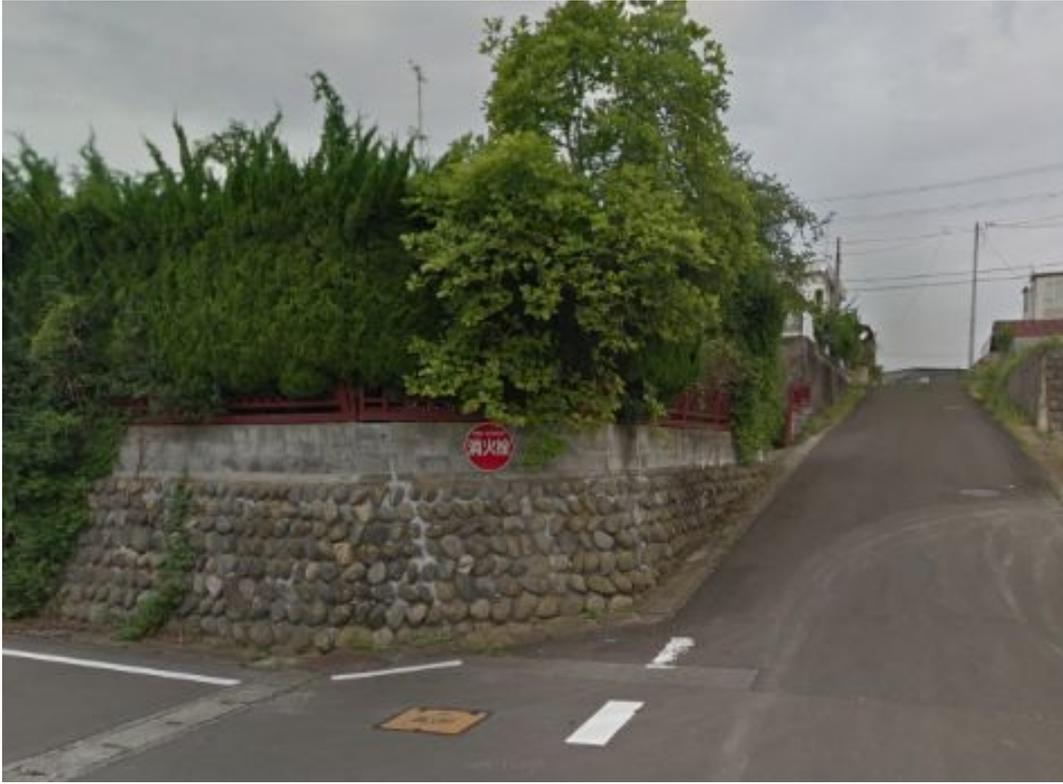
被災前の状況（2017年8月撮影）※Google ストリートビュー
※玉石積擁壁に補修跡がみられるが、2021年2月の地震では崩壊していない

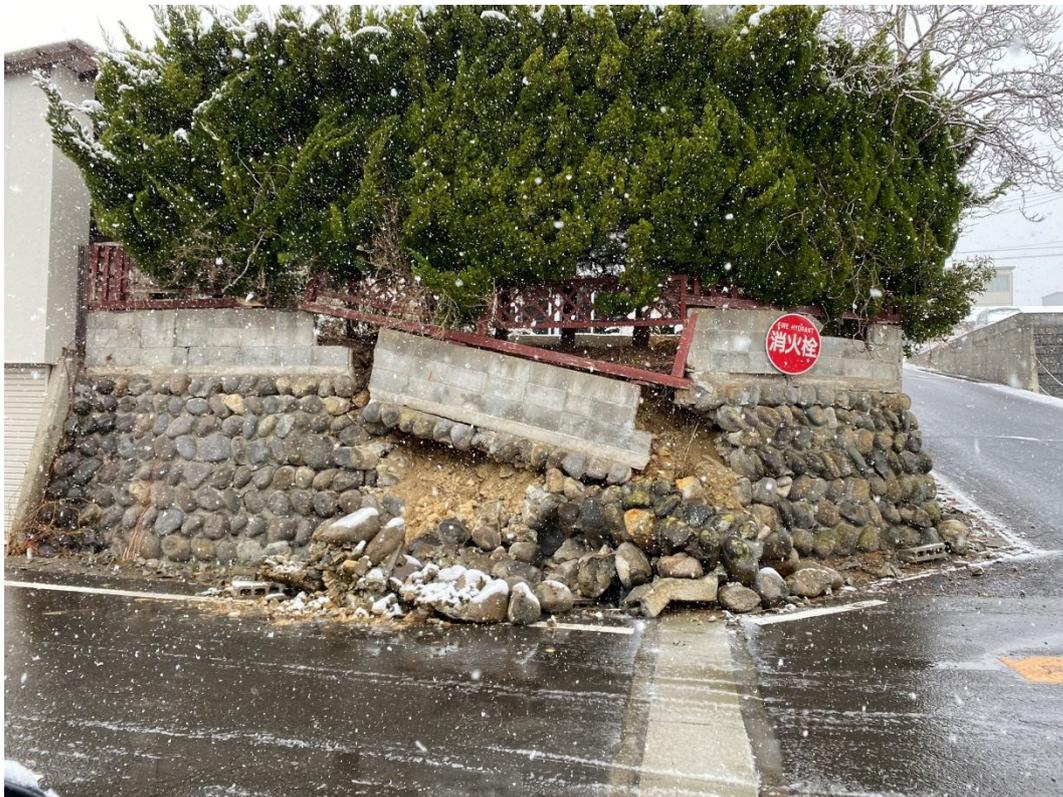
【相馬市】 尾浜高塚地区（その3）

今回（2022年3月16日）の地震で擁壁が崩壊

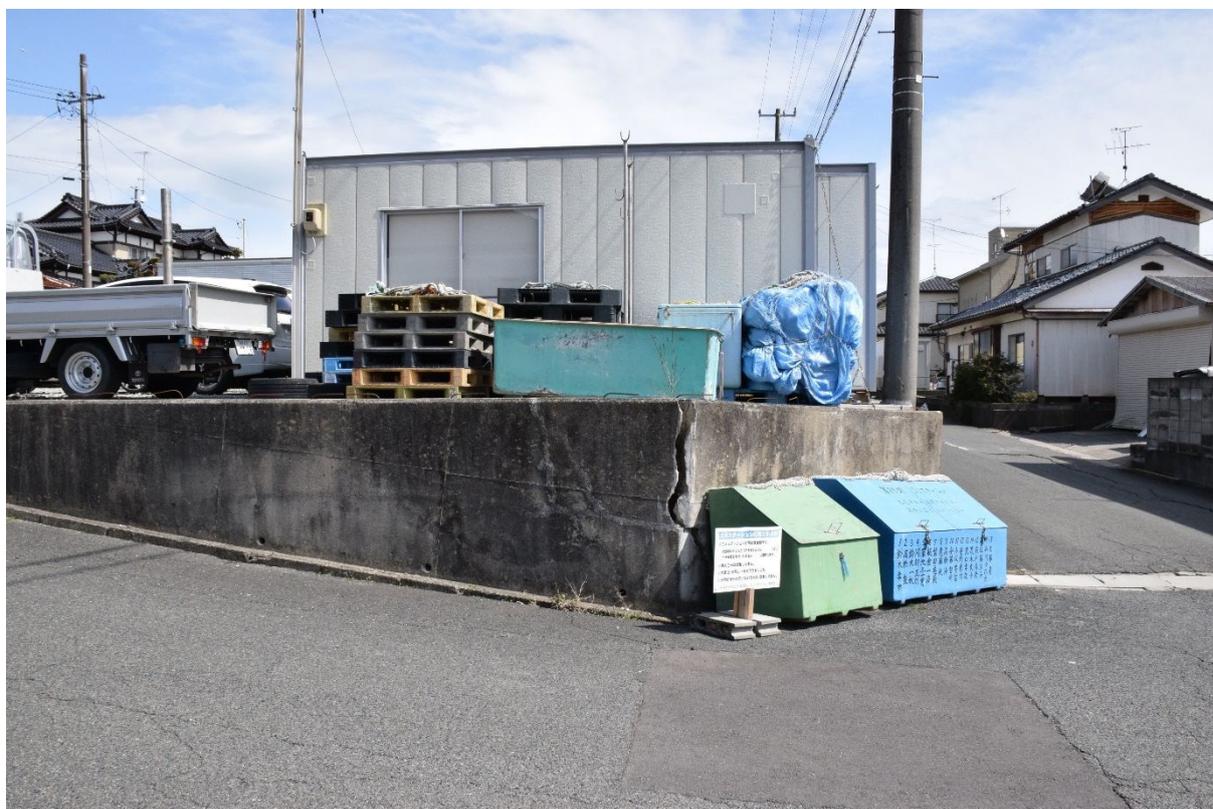
【相馬市】 尾浜高塚地区（その4）

今回（2022年3月16日）の地震後の被災状況

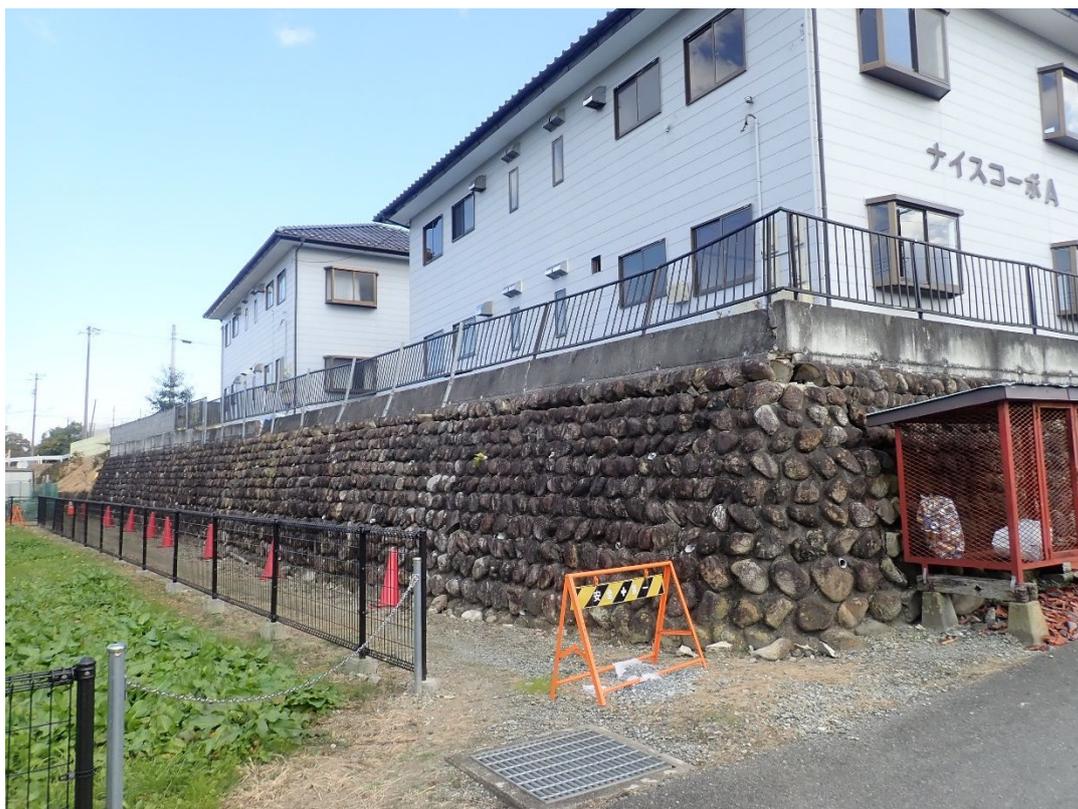
【相馬市】 新沼坪ヶ迫地区

※2021年2月の福島県沖地震で玉石積擁壁にハラミだし被害が発生

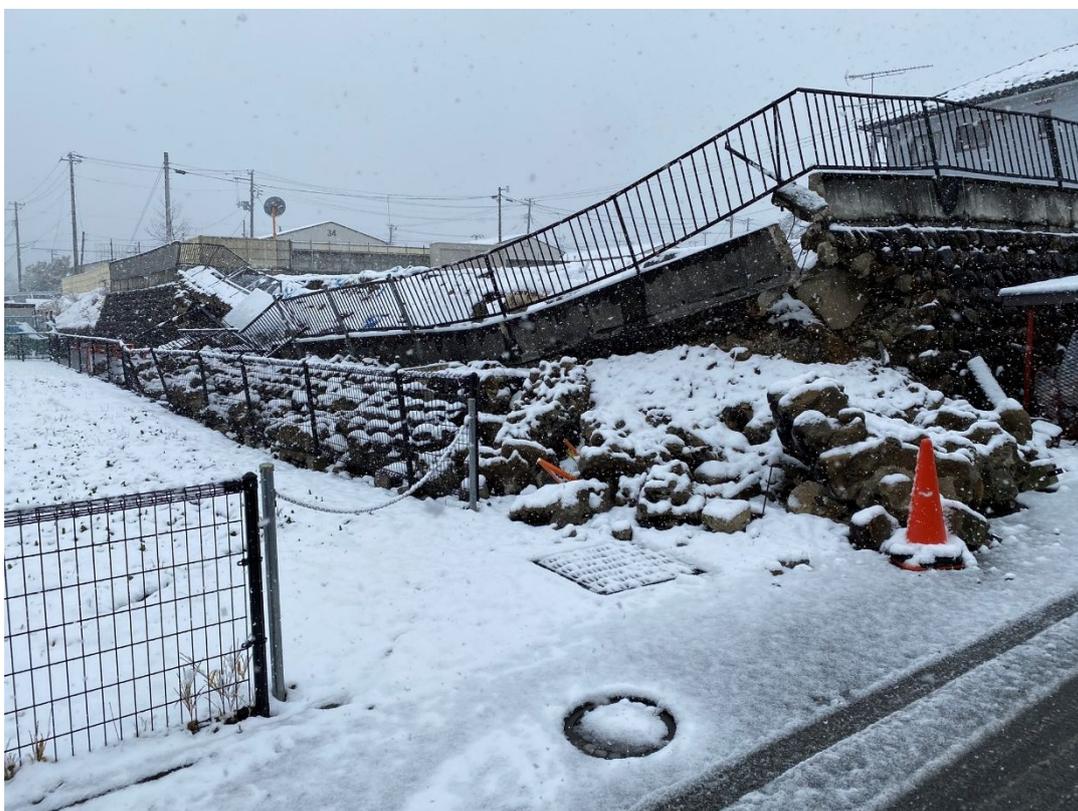
- 相馬市の宅地造成地：相馬市尾浜地区では，比較的広範囲に擁壁被害が多く確認された。また，相馬市新沼地区では，2021 年 2 月の福島県沖地震で損傷した擁壁が崩壊した。

今回（2022年3月16日）の地震で擁壁が崩壊

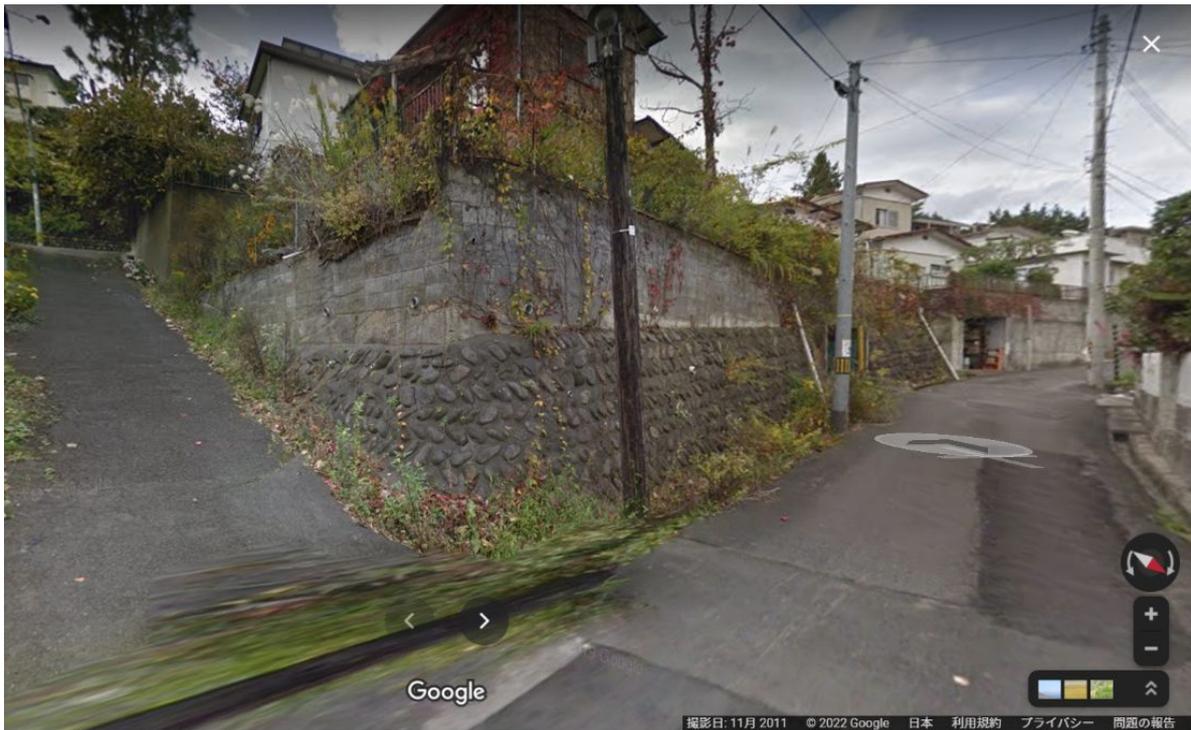
2011年11月撮影（Google ストリートビュー）
※2011年東北地方太平洋沖地震では無被害

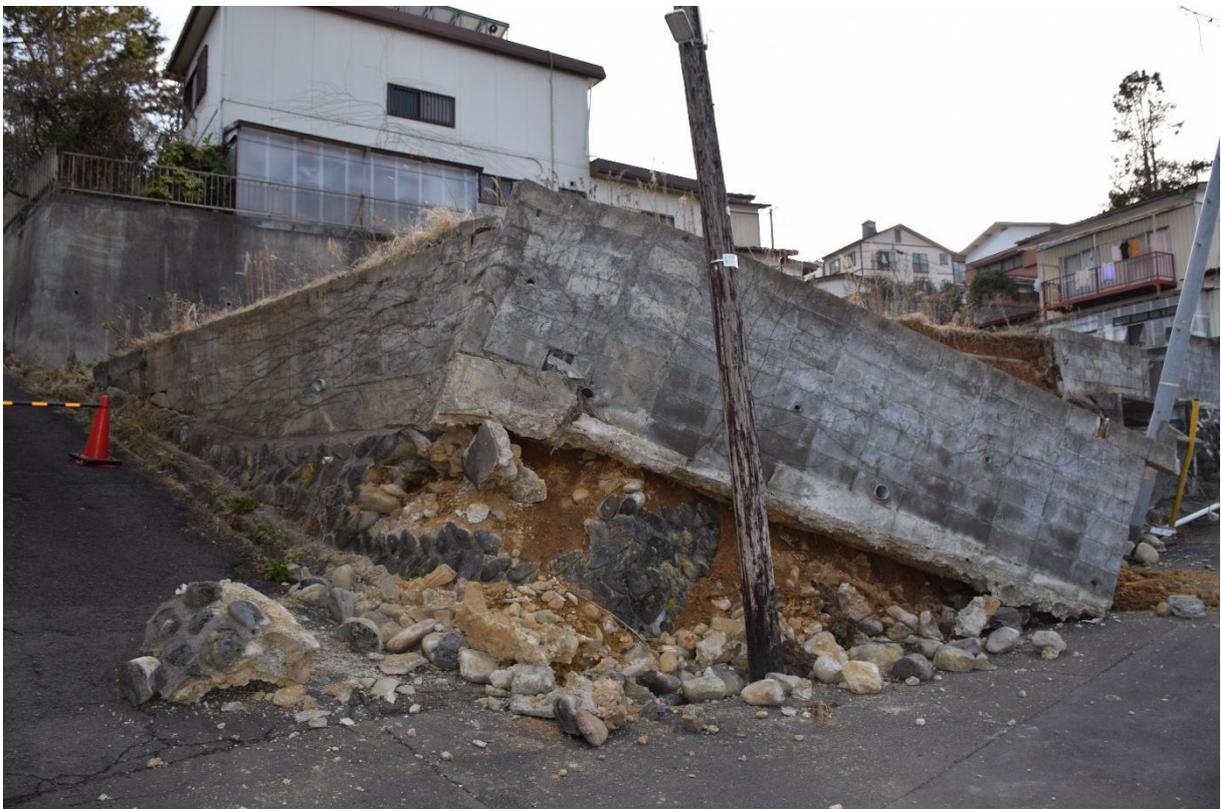
【仙台市】 太白区緑ヶ丘4丁目地区（その1）

- 地盤の液状化による噴砂：2011年東北地方太平洋沖地震(東日本大震災)で噴砂が確認された場所において、今回調査した場所では噴砂は確認されなかった。
- 石巻港の地盤被害：地盤改良施工部では変状は認められなかったが、原形復旧箇所では岸壁背面の地盤沈下が一部で確認された。ただし、噴砂は発見できなかった。
- 石巻港の護岸被害：一部で護岸と護岸背面地盤の変状が確認された。
- 仙台市の宅地造成地の被害：
 - ・緑ヶ丘4丁目地区：東日本大震災当時は無被害であった擁壁(玉石積みと建築ブロックによる増積み擁壁)が崩壊した。

2022年3月16日の福島県沖地震で被災

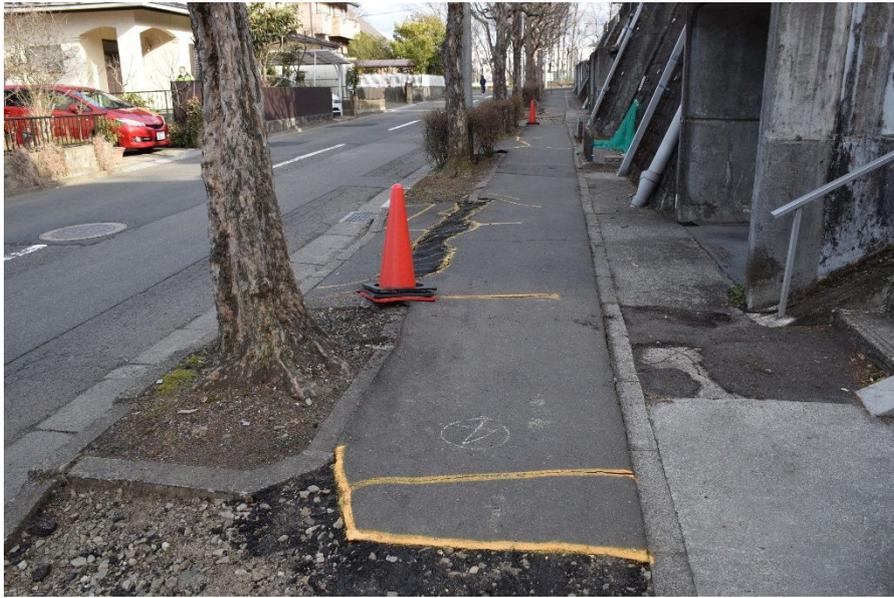
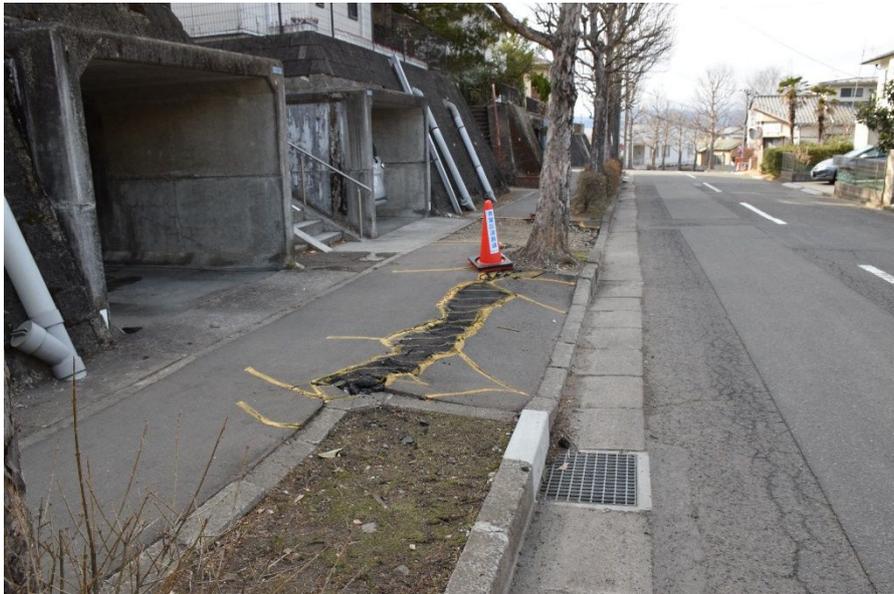
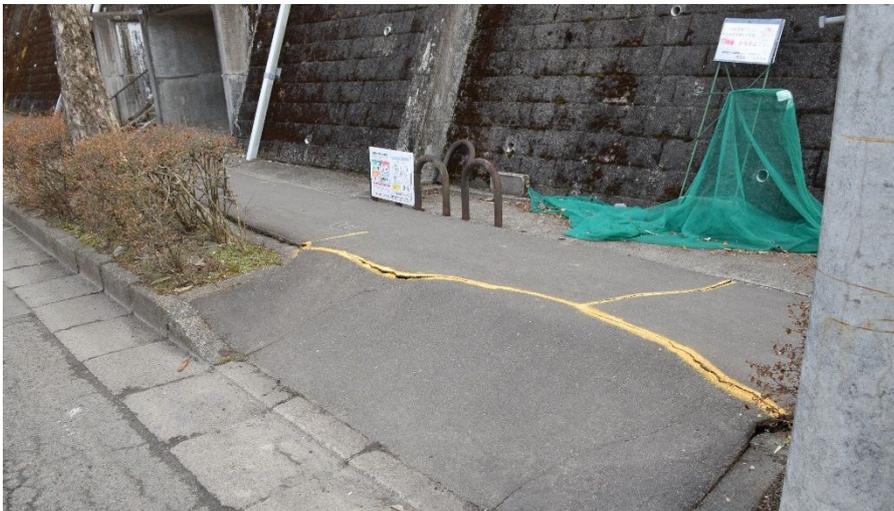
【仙台市】 青葉区西花苑2丁目地区（その2）

擁壁下端部付近の地盤が前面に押し出して隆起（ひな壇すべり？）

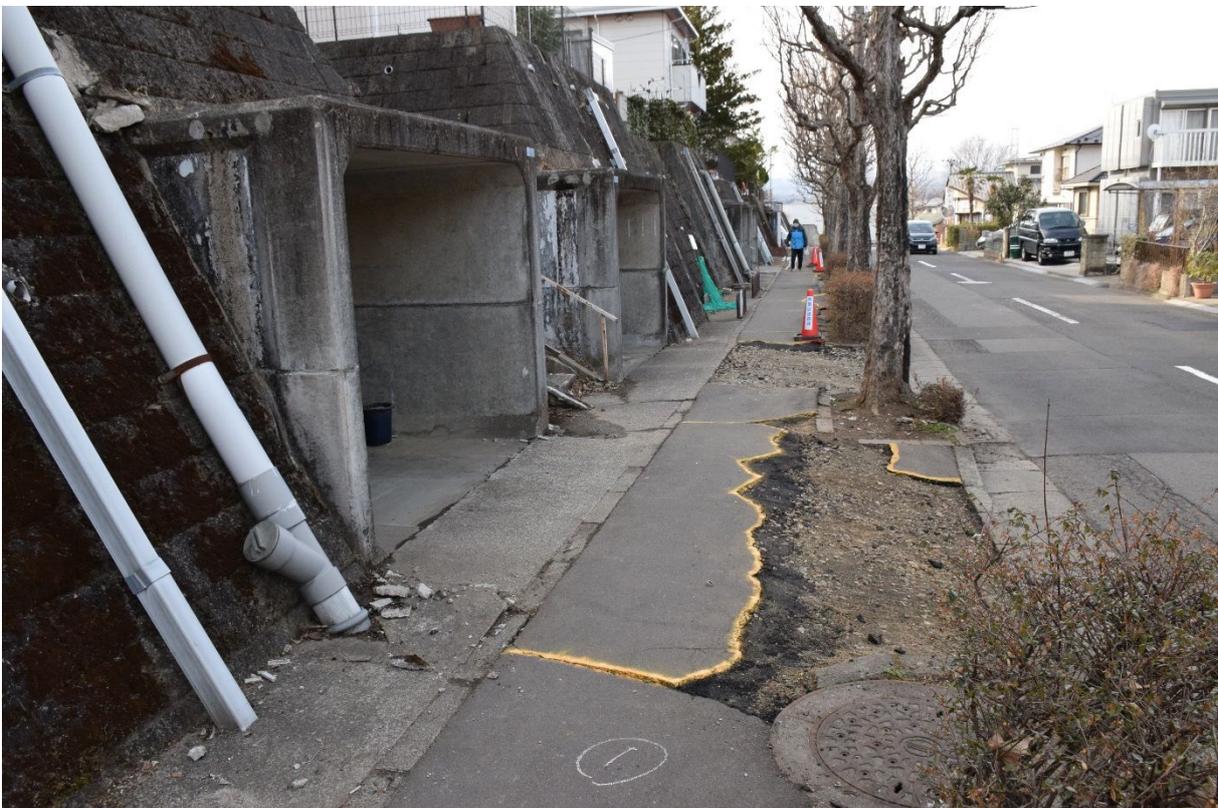
【仙台市】 青葉区西花苑2丁目地区（その3）

2022年3月16日の福島県沖地震で被災 ※歩道部が連続して隆起により変状

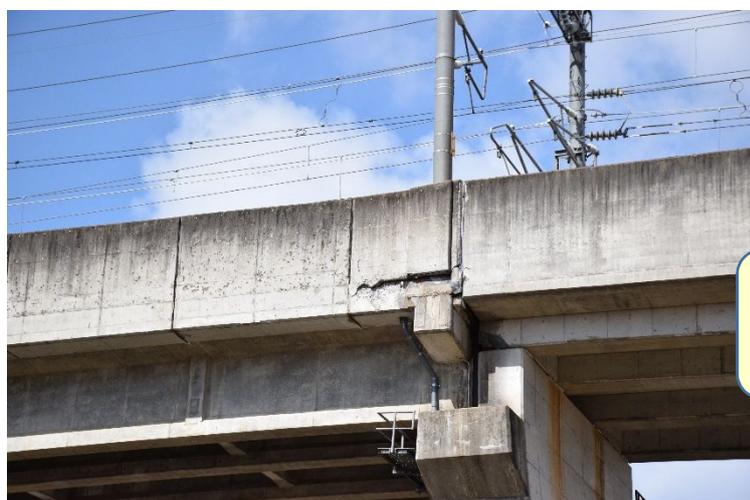
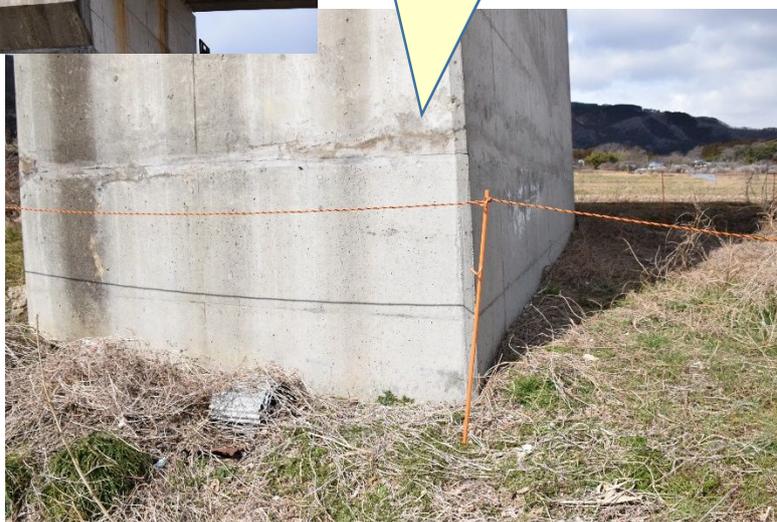
【東北新幹線 脱線現場】白石市大平中目地区（その2）

橋脚基礎部および地盤に変状
は殆んど認められない

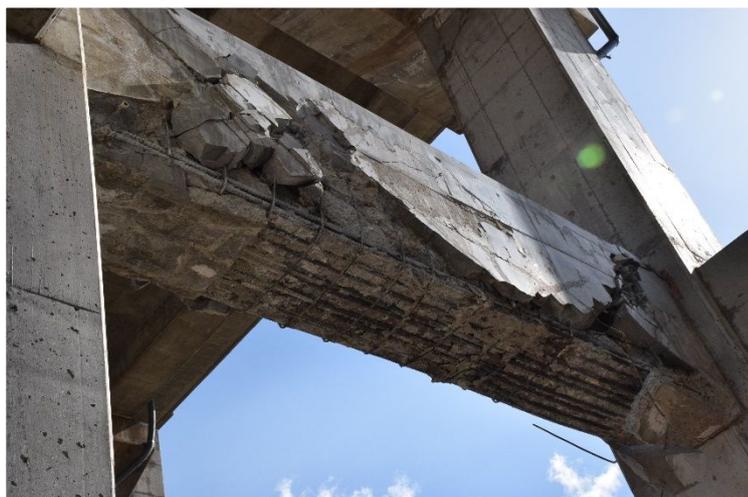
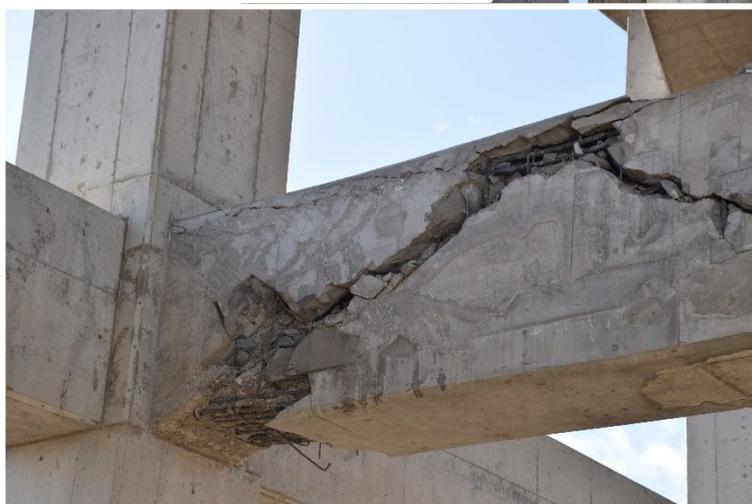
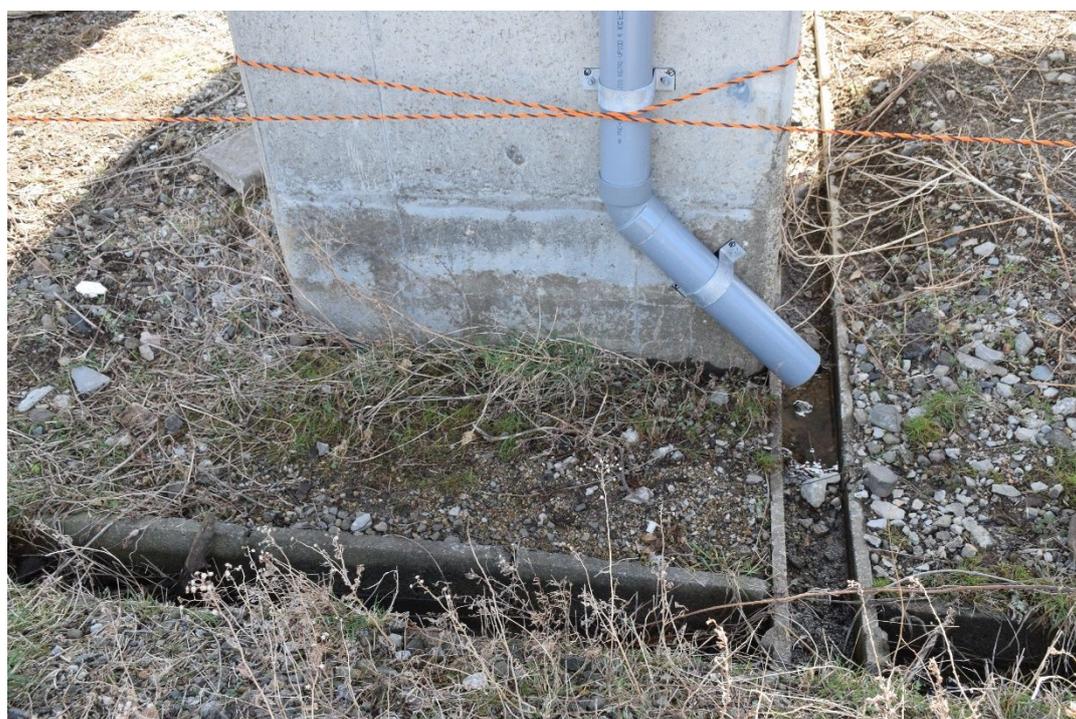
【東北新幹線 脱線現場】白石市大平中目地区（その3）

橋脚基礎部および地盤に変状は殆んど認められない

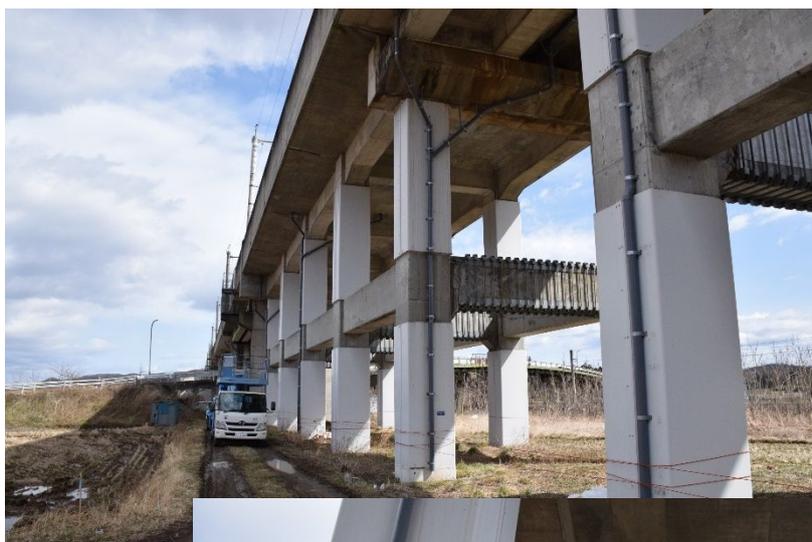
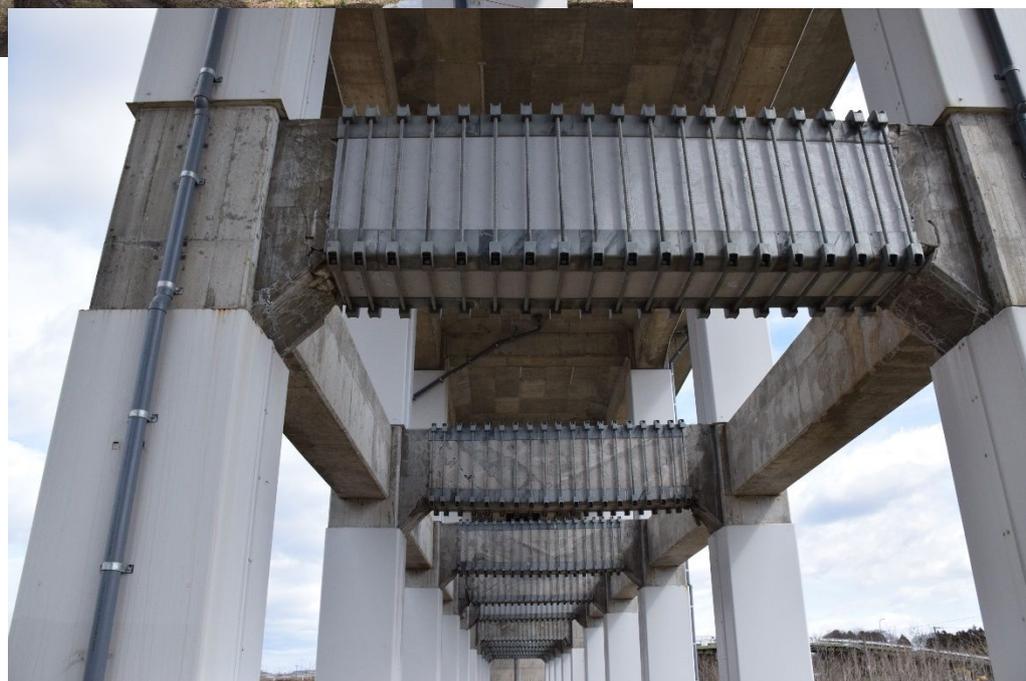
【東北新幹線 脱線現場】白石市大平中目地区（その4）

新幹線脱線現場は、前回の福島県沖地震（2021年2月13日発生）でも損傷し補修（補強）工事中であった場所である。

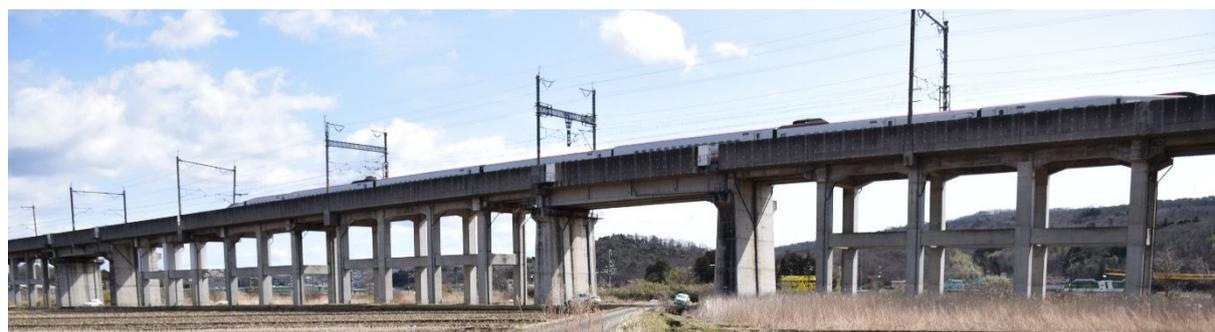
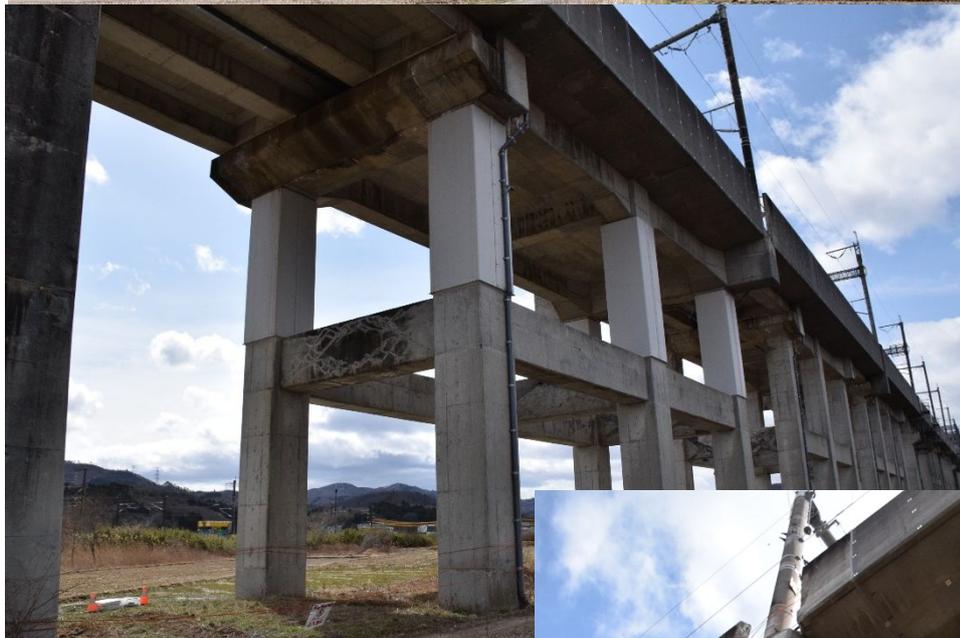
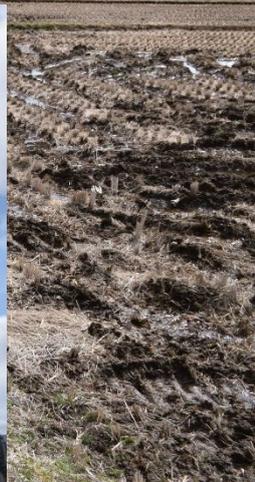
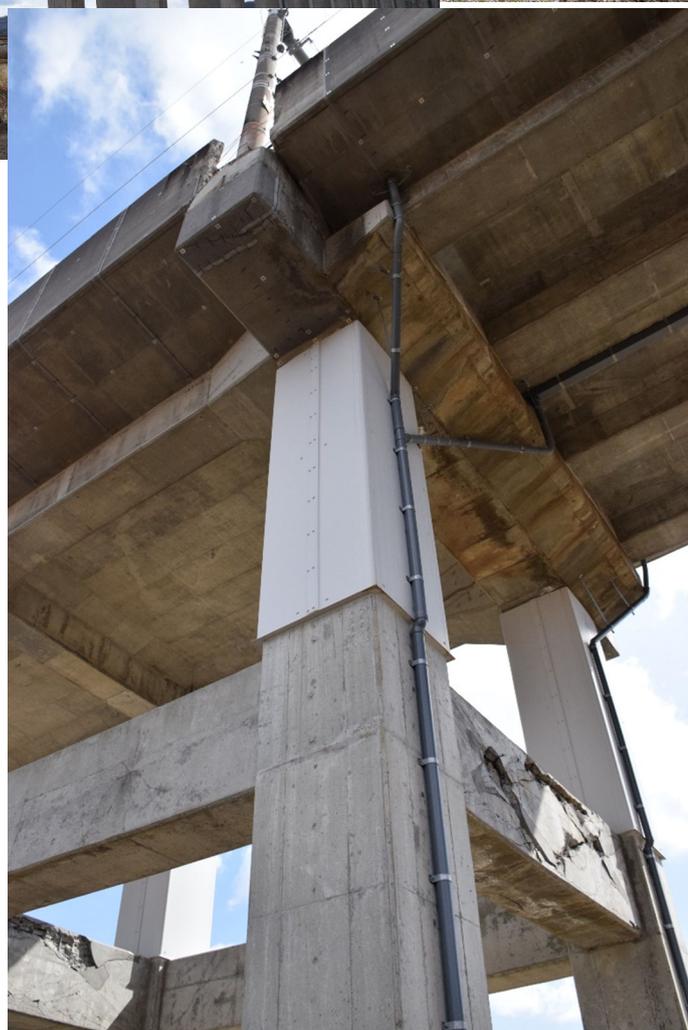
【東北新幹線 脱線現場】白石市大平中目地区（その5）

- 相馬市の宅地被害：宅地擁壁の損壊と、一部で宅地盛土の滑動被害が見られた。
- 相馬港の地盤被害：岸壁背面(エプロン部)の沈下と、液状化による噴砂が見られた。
- 新幹線脱線現場：橋脚基礎と地盤に変状は認められなかったが、橋脚部に大きな損傷が発生していた。同橋脚は、2021年2月の福島県沖地震で被災し、補修(補強)工事中であった。橋脚の損傷は、補修(補強)していない箇所で発生していた。

未補修部で損傷が発生

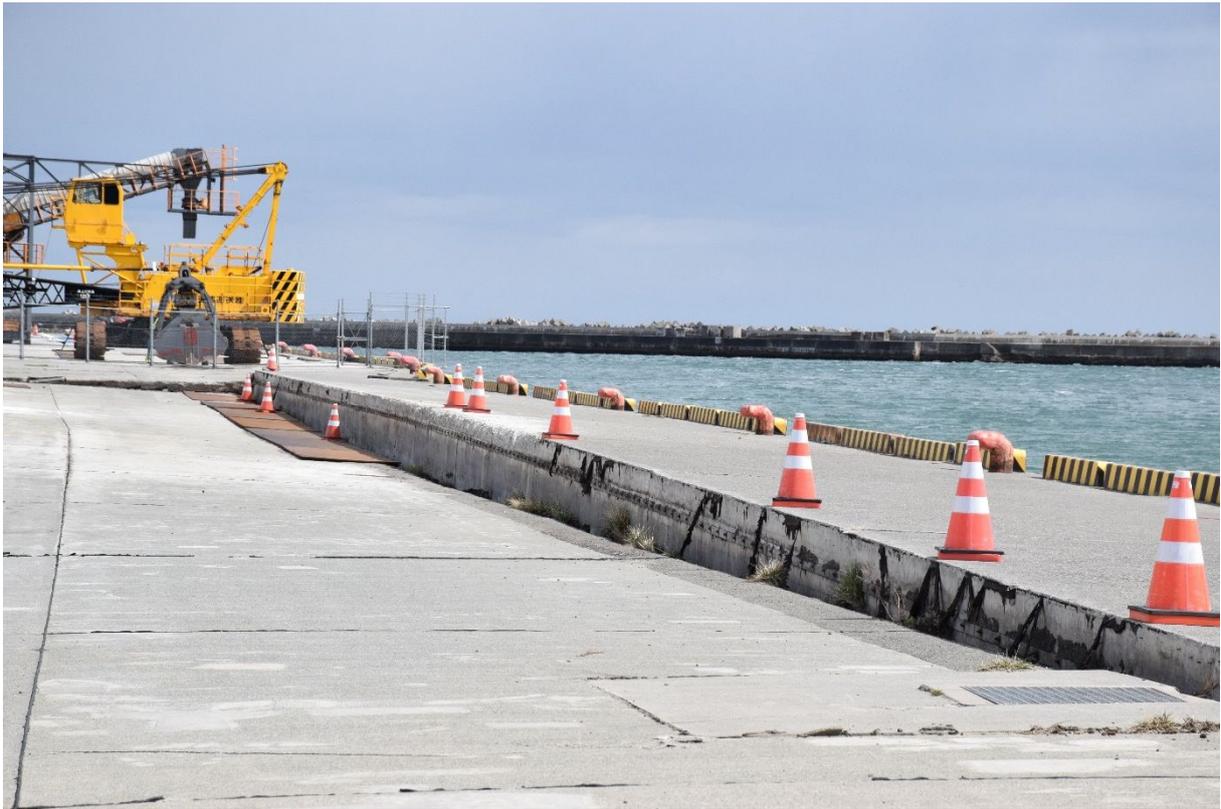
【相馬市】 相馬港地区（その1）

岸壁背面の沈下

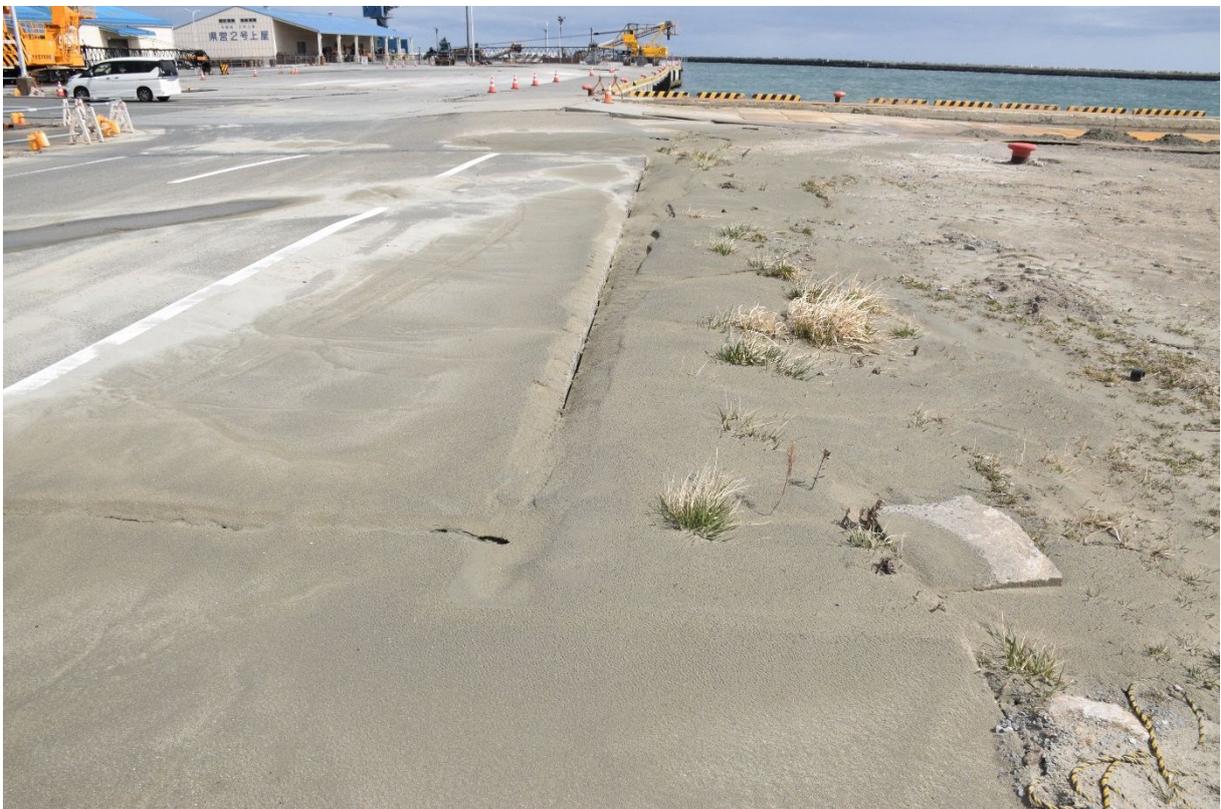
噴砂跡

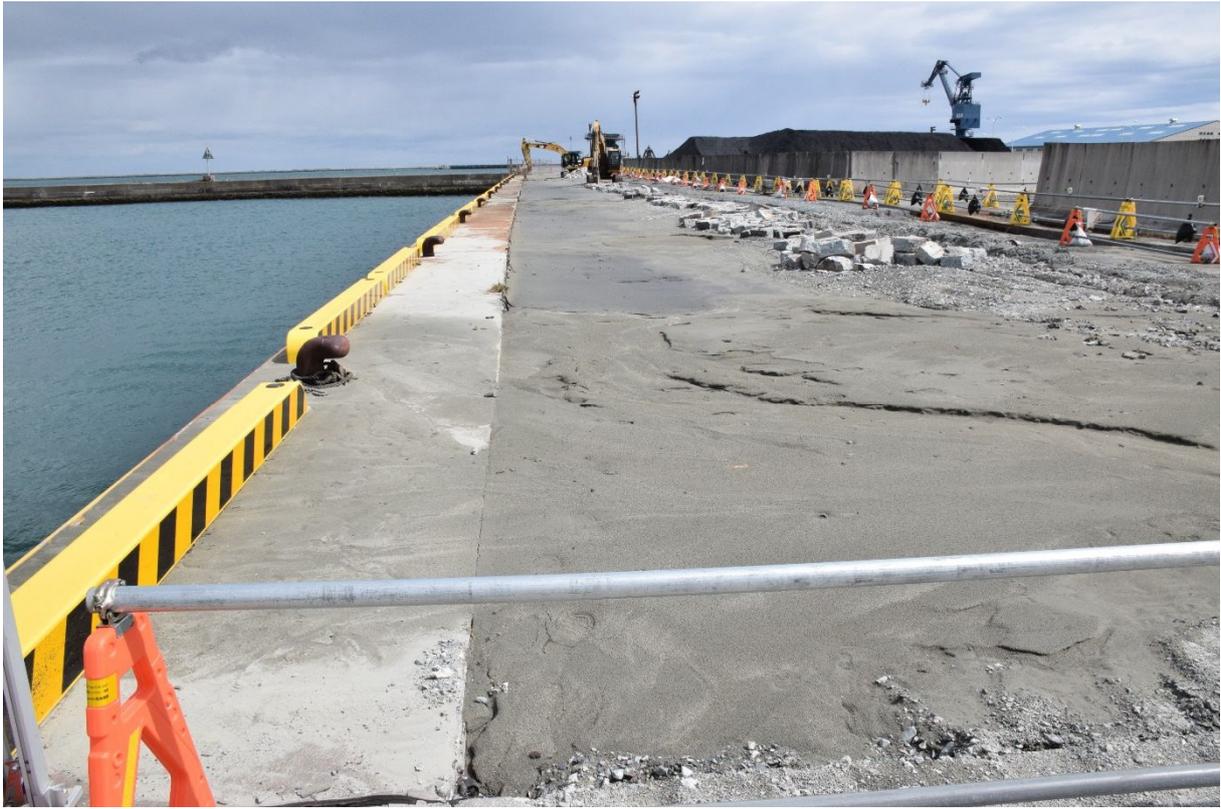
【相馬市】 相馬港地区（その2）

噴砂跡（岸壁は前面に押し出し）

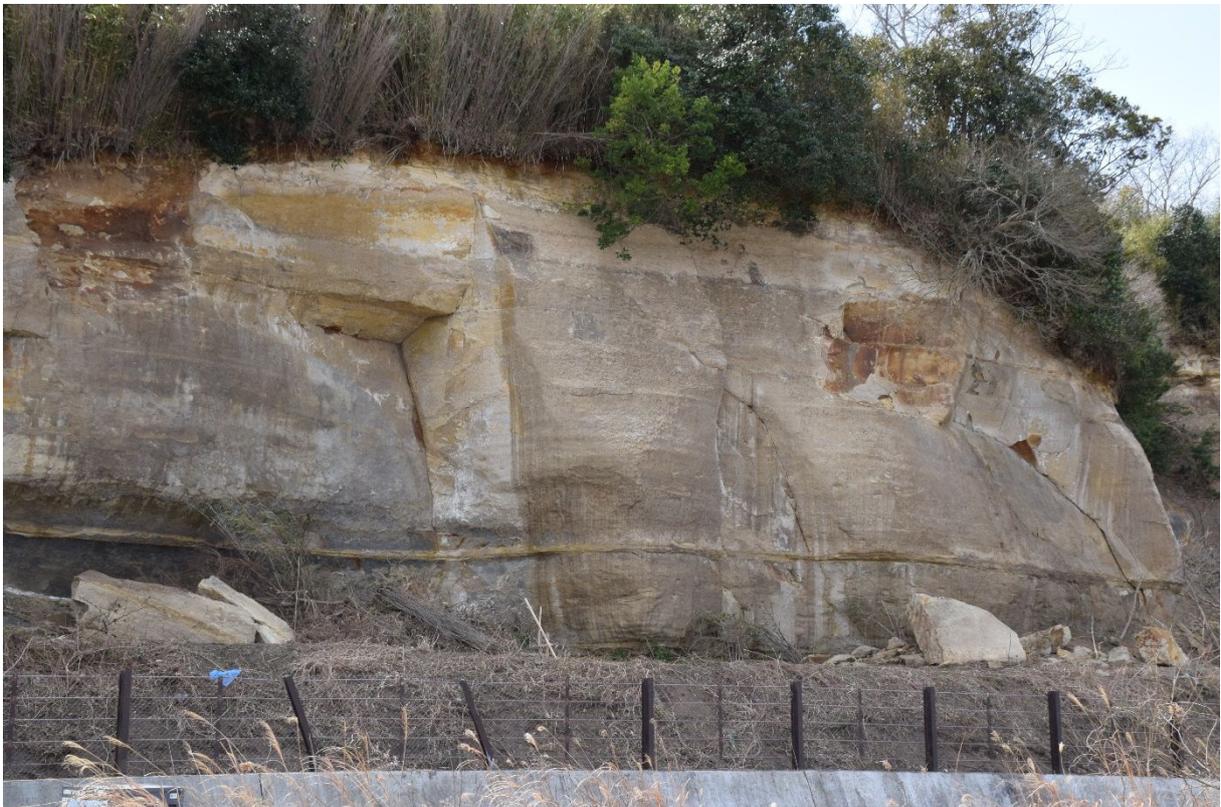
落石

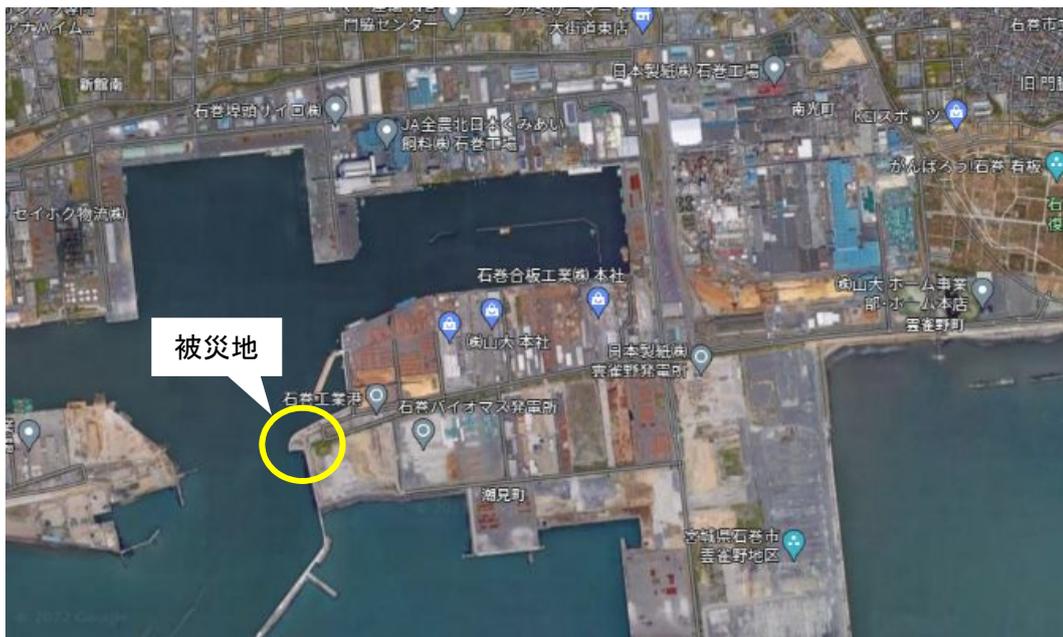
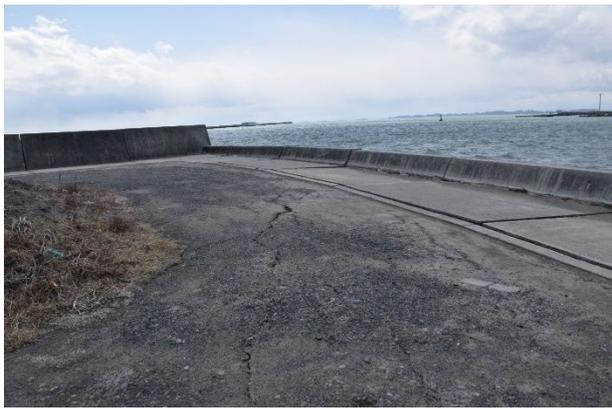
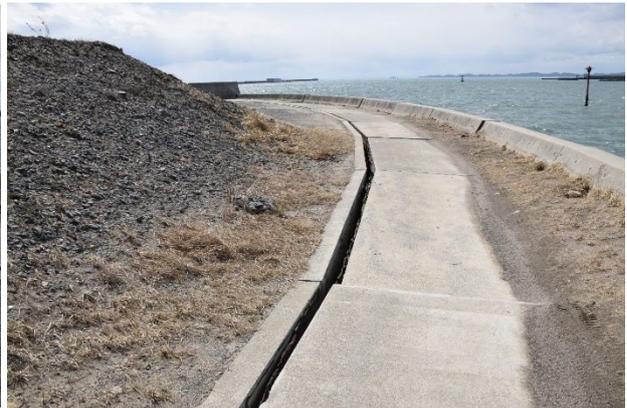
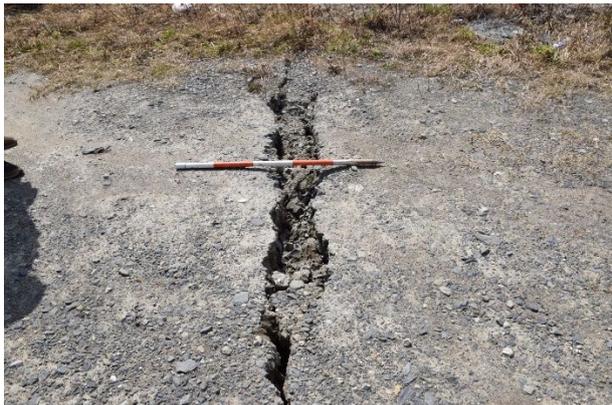
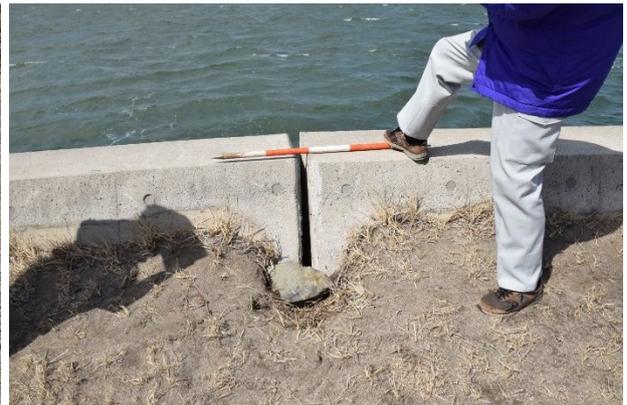
【石巻市】 石巻工業港地区（その1）

護岸の変状および護岸背面地盤の亀裂 ※噴砂は確認できず

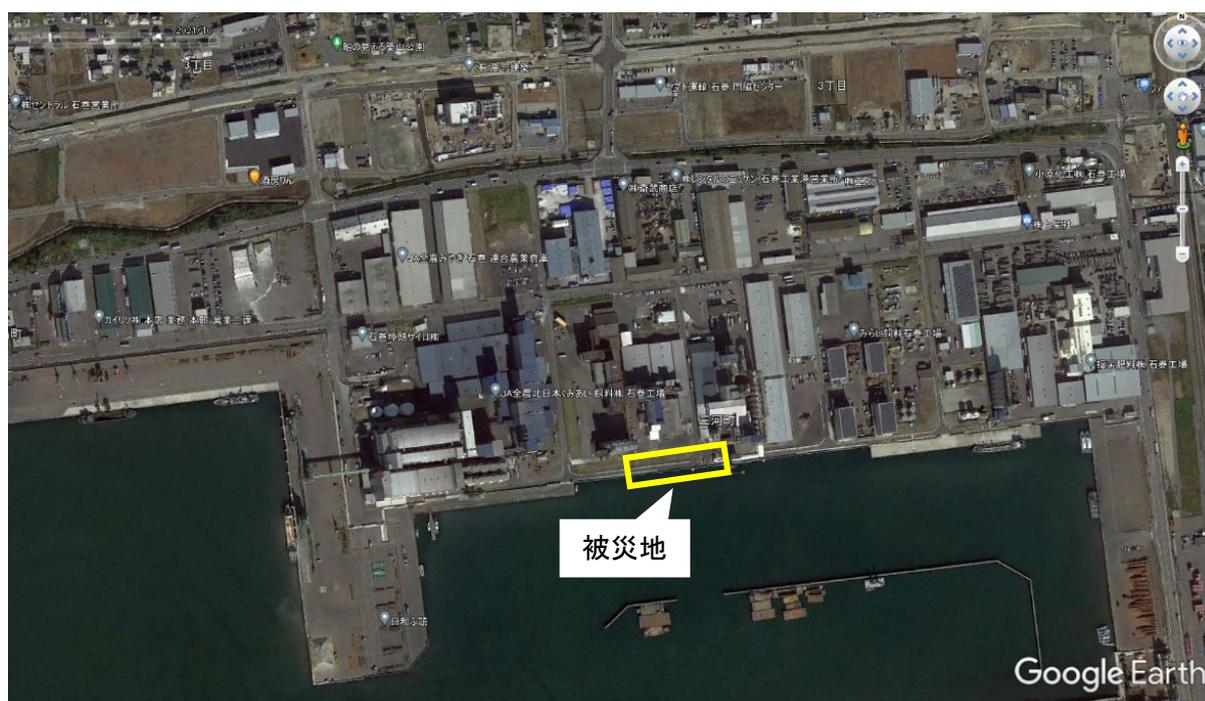
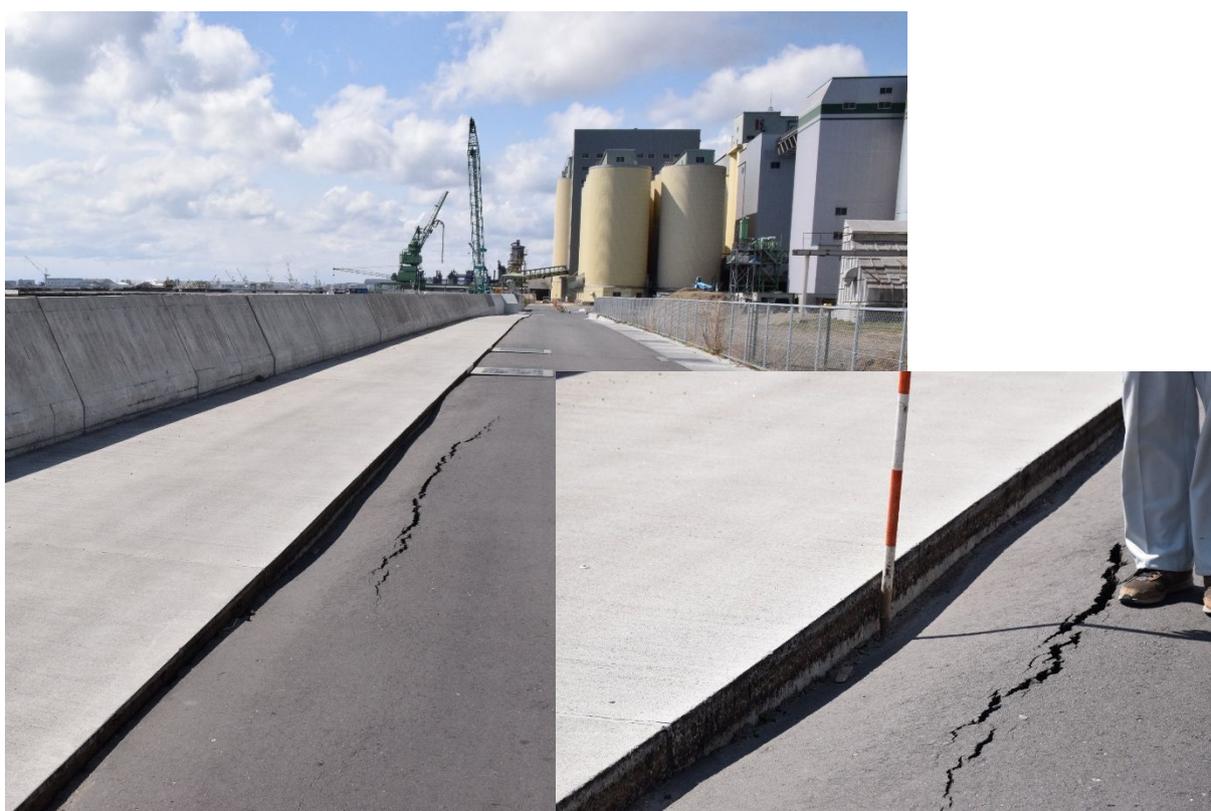
【石巻市】 石巻工業港地区（その2）

護岸背面の沈下および亀裂 ※噴砂は確認できず
