福島県沖地震(2022年3月16日発生)の被災地の状況(第2報)

一般社団法人 地盤品質判定士会
(株式会社 復建技術コンサルタント)
幹事 佐藤 真吾

2022年3月16日(水)23時36分に発生した福島県沖地震の被災地のうち、下記の被災地を視察しましたので、現地状況の写真と所見を報告します。なお、今回の視察現場は、被災箇所の一部であることに留意して下さい。また、所見は速報であり、今後変わることもあります。

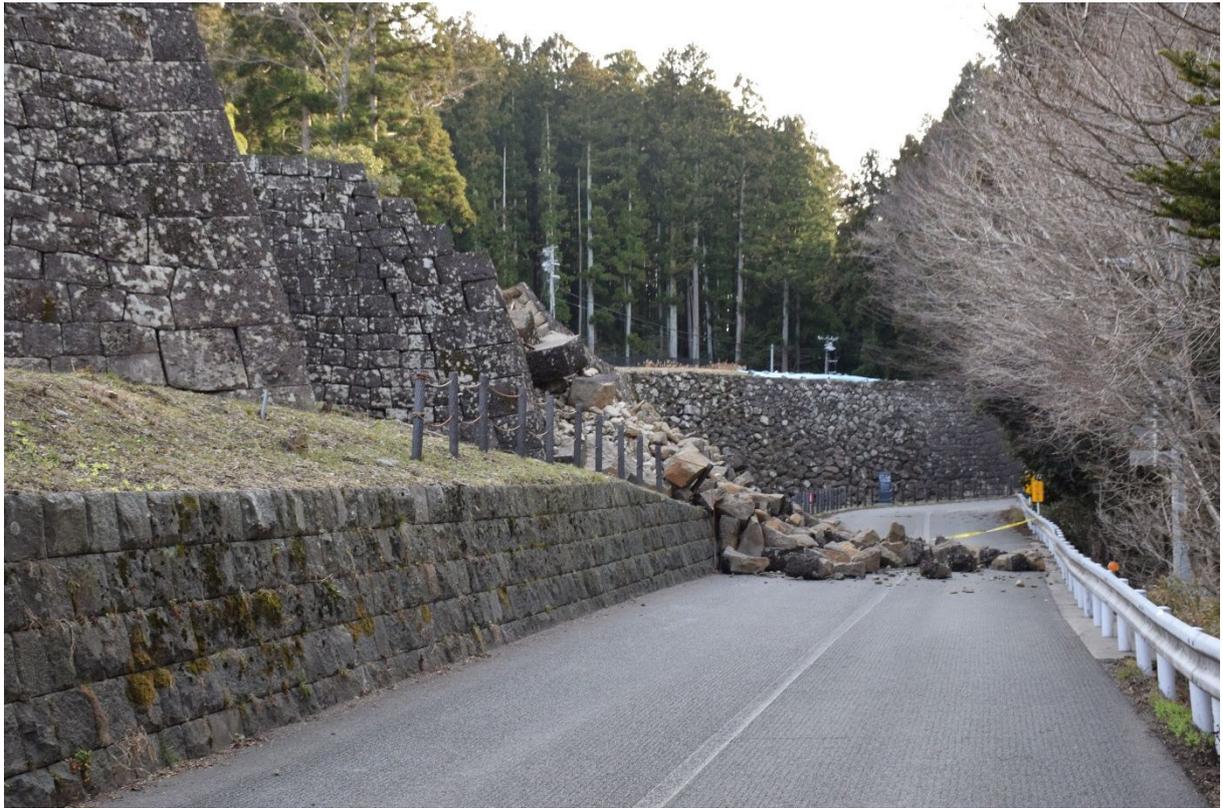
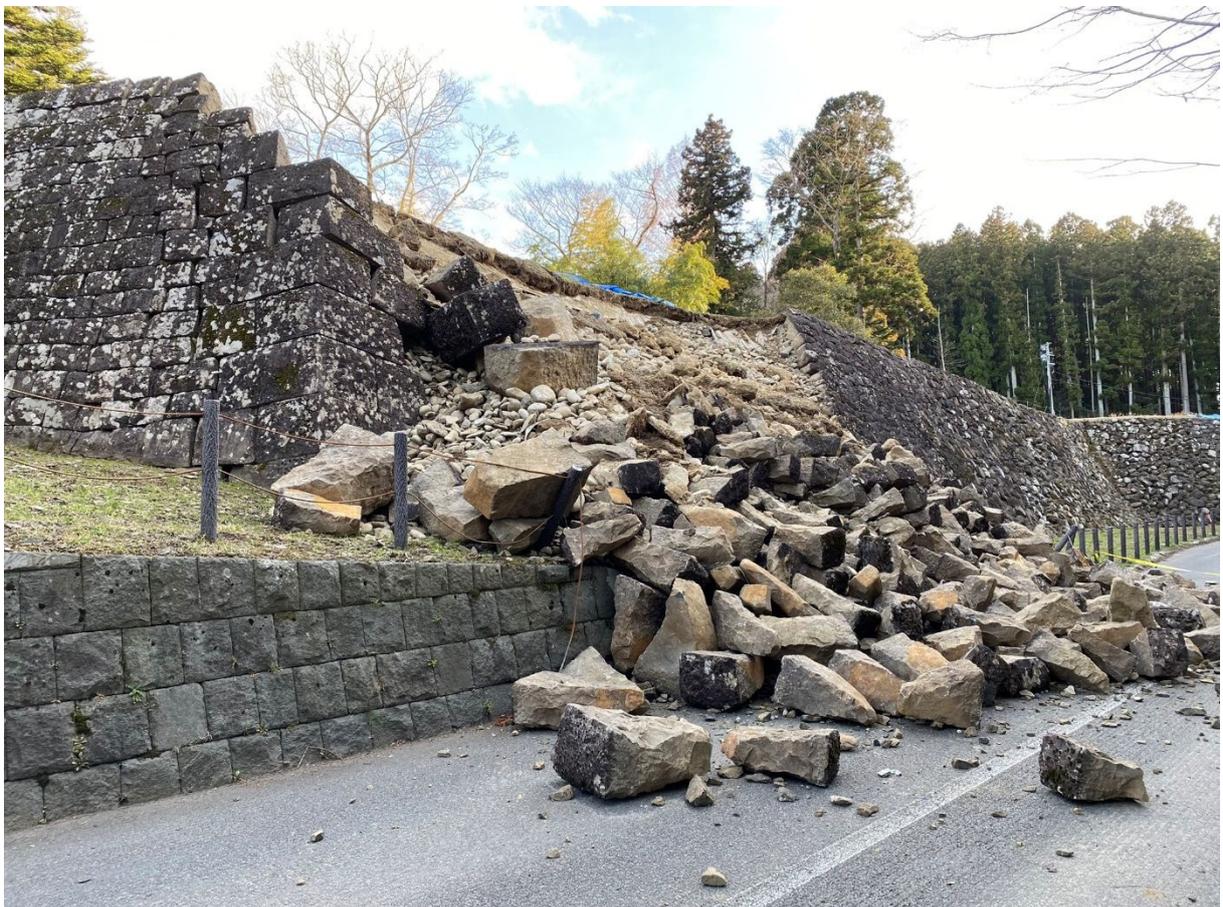
【仙台市】 仙台城石垣の崩落

- ・西花苑 2 丁目地区：東日本大震災では宅地災害復旧の対象とならなかった場所で擁壁被害が発生した。
- ・折立 5 丁目地区：東日本大震災での被災後に耐震強化復旧した箇所の被害は確認されなかったが、原形復旧した道路部で亀裂や段差等の軽微な損傷が発生していた。
- 仙台城跡の石垣被害：仙台城跡の北西の石垣が崩落した。
