## 福島県沖地震(2022 年 3 月 16 日発生)の被災地の状況(第 2 報)

一般社団法人 地盤品質判定士会  
(株式会社 復建技術コンサルタント)  
幹事 佐藤 真吾

2022 年 3 月 16 日(水) 23 時 36 分に発生した福島県沖地震の被災地のうち、下記の被災地を視察しましたので、現地状況の写真と所見を報告します。なお、今回の視察現場は、被災箇所の一部であることに留意して下さい。また、所見は速報であり、今後変わることもあります。

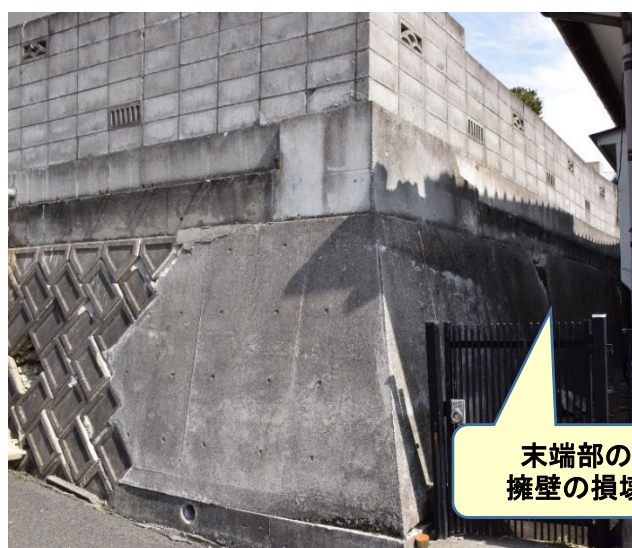
## 【相馬市】 尾浜高塚地区（その１）

今回（2022 年 3 月 16 日）の地震後の被災状況

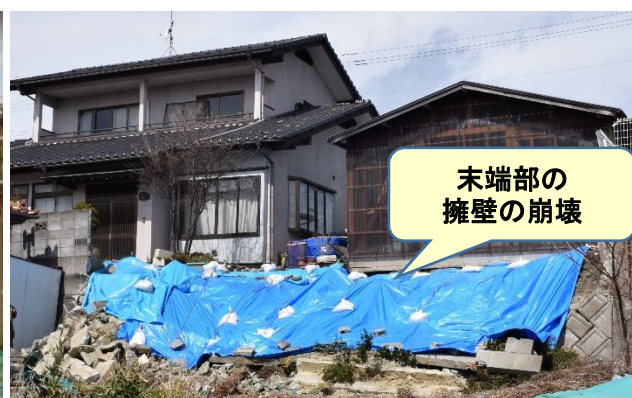
今回（2022 年 3 月 16 日）の地震後の被災状況

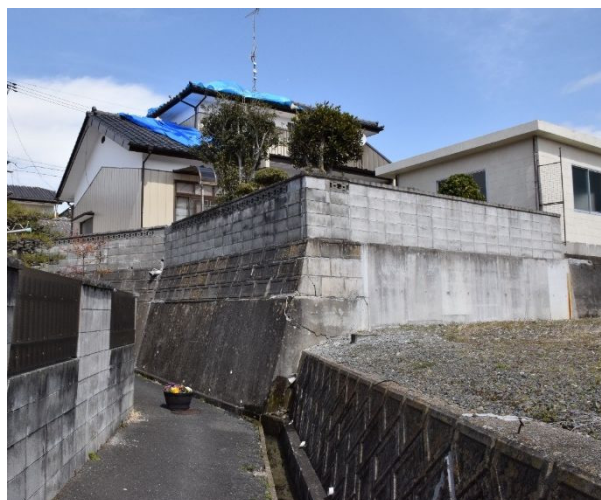
## 【相馬市】 尾浜高塚地区（その2）

今回（2022年3月16日）の地震後の被災状況

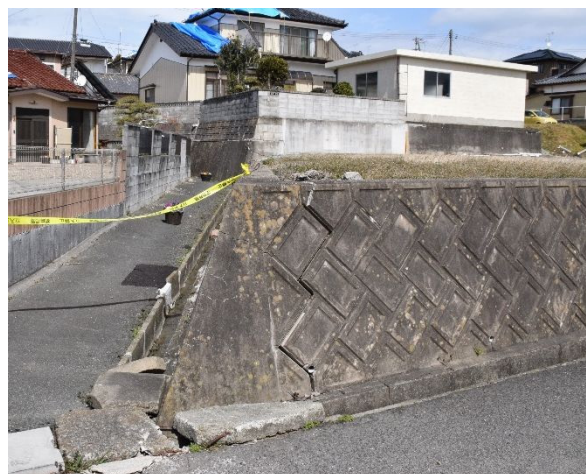
今回（2022年3月16日）の地震後の被災状況

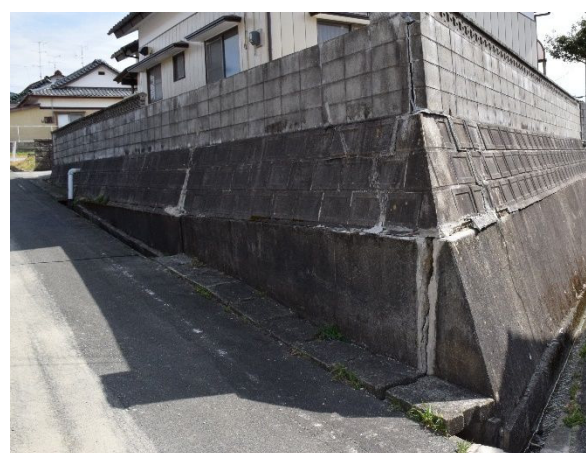
今回（2022年3月16日）の地震後の被災状況

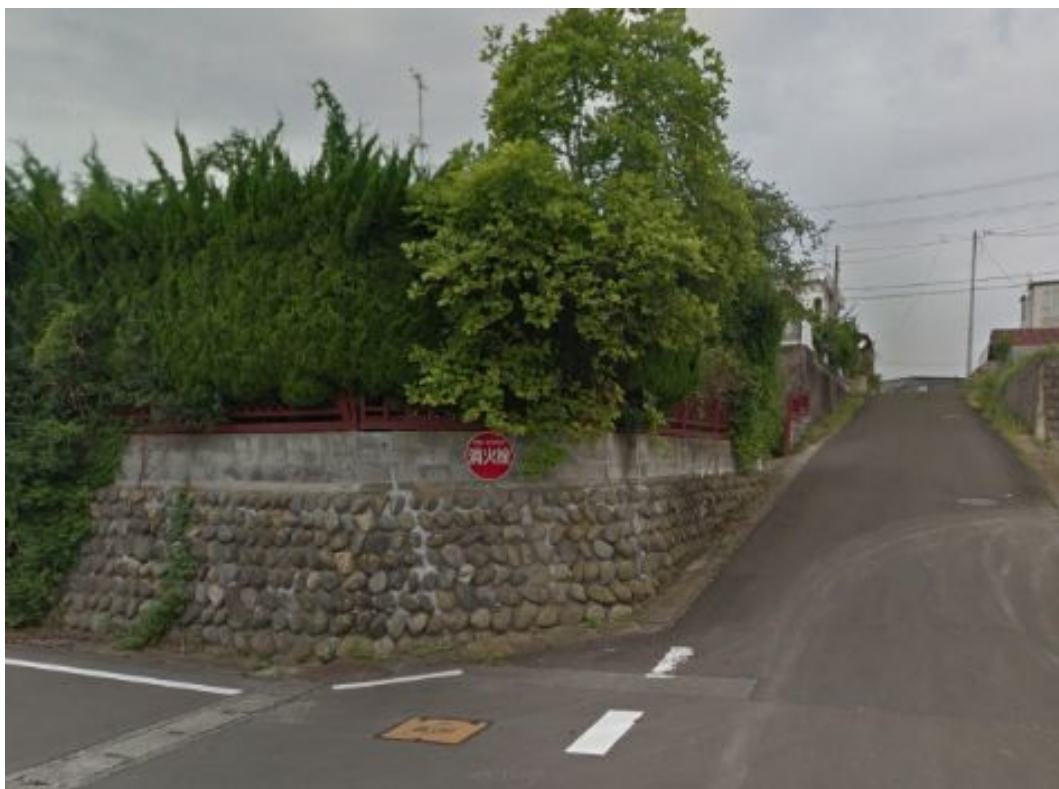
## 【相馬市】 尾浜高塚地区（その3）

被災前の状況（2017年8月撮影）※Google ストリートビュー  
※玉石積擁壁に補修跡がみられるが、2021年2月の地震では崩壊していない

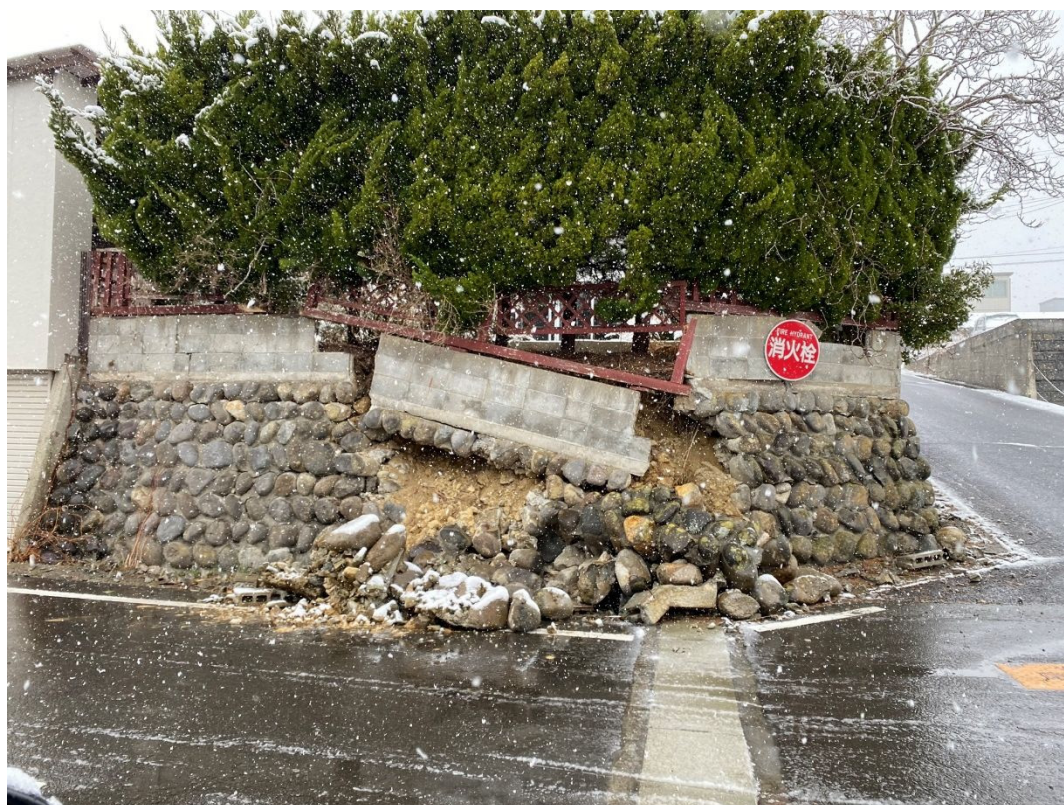
今回（2022年3月16日）の地震で擁壁が崩壊

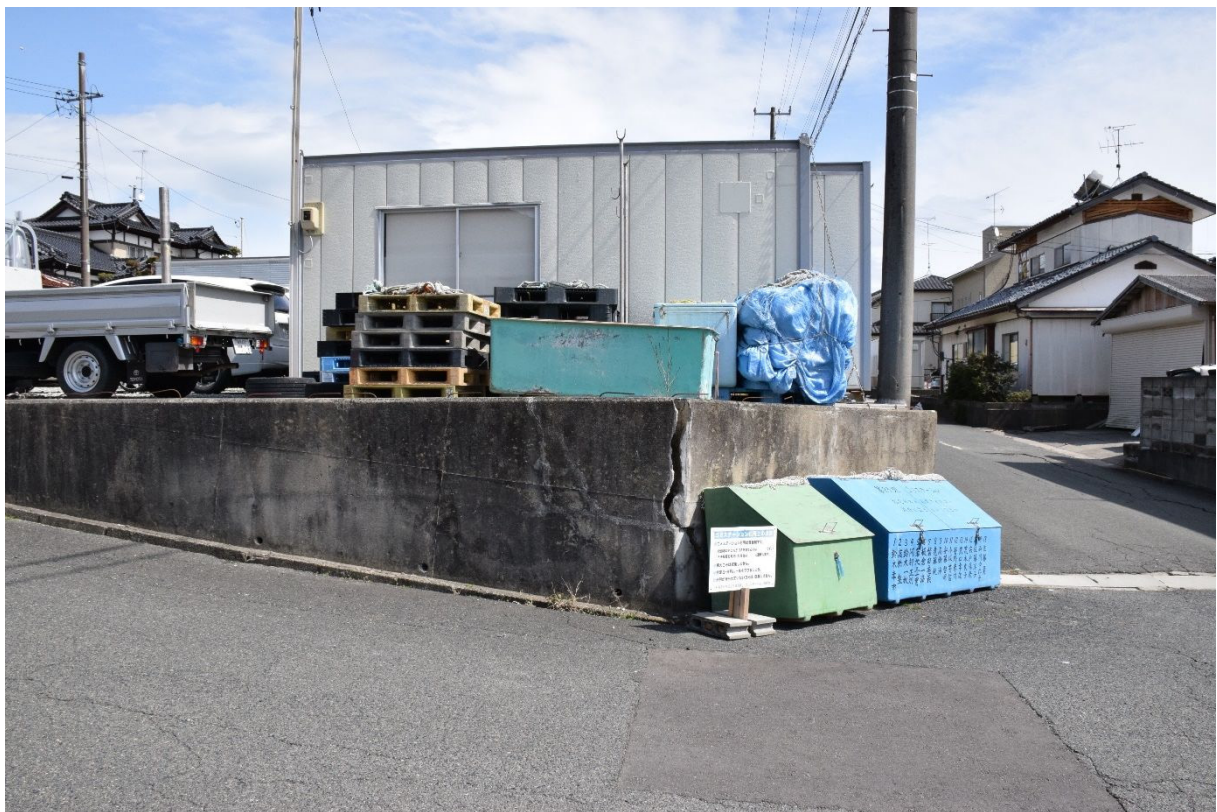
## 【相馬市】 尾浜高塚地区（その4）

今回（2022 年 3 月 16 日）の地震後の被災状況

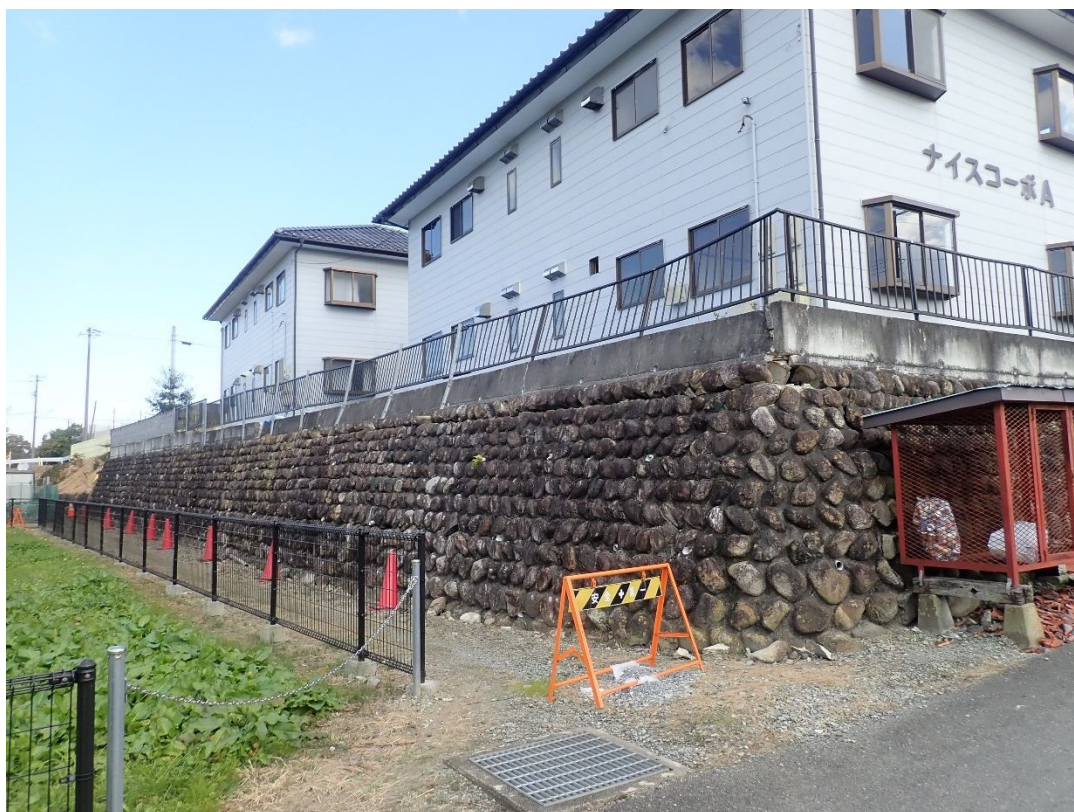
## 【相馬市】 新沼坪ヶ迫地区

※2021年2月の福島県沖地震で玉石積擁壁にハミだし被害が発生

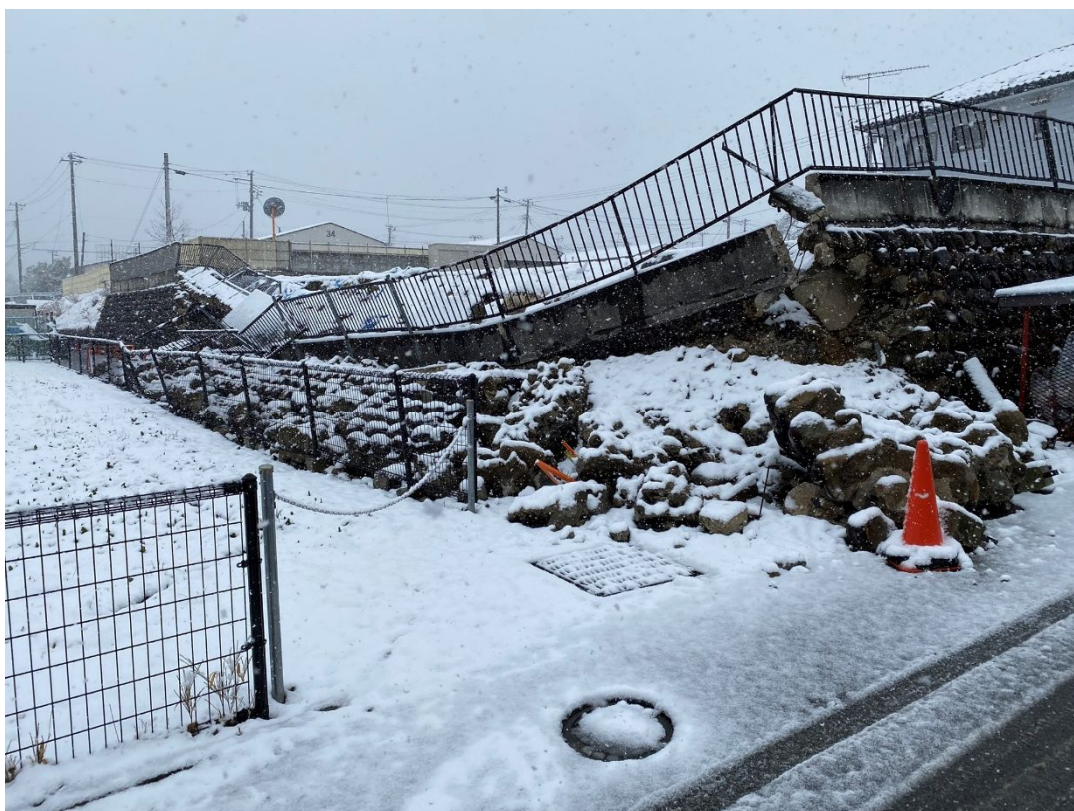
- 相馬市の宅地造成地：相馬市尾浜地区では，比較的広範囲に擁壁被害が多く確認された。また，相馬市新沼地区では，2021 年 2 月の福島県沖地震で損傷した擁壁が崩壊した。

今回（2022年3月16日）の地震で擁壁が崩壊

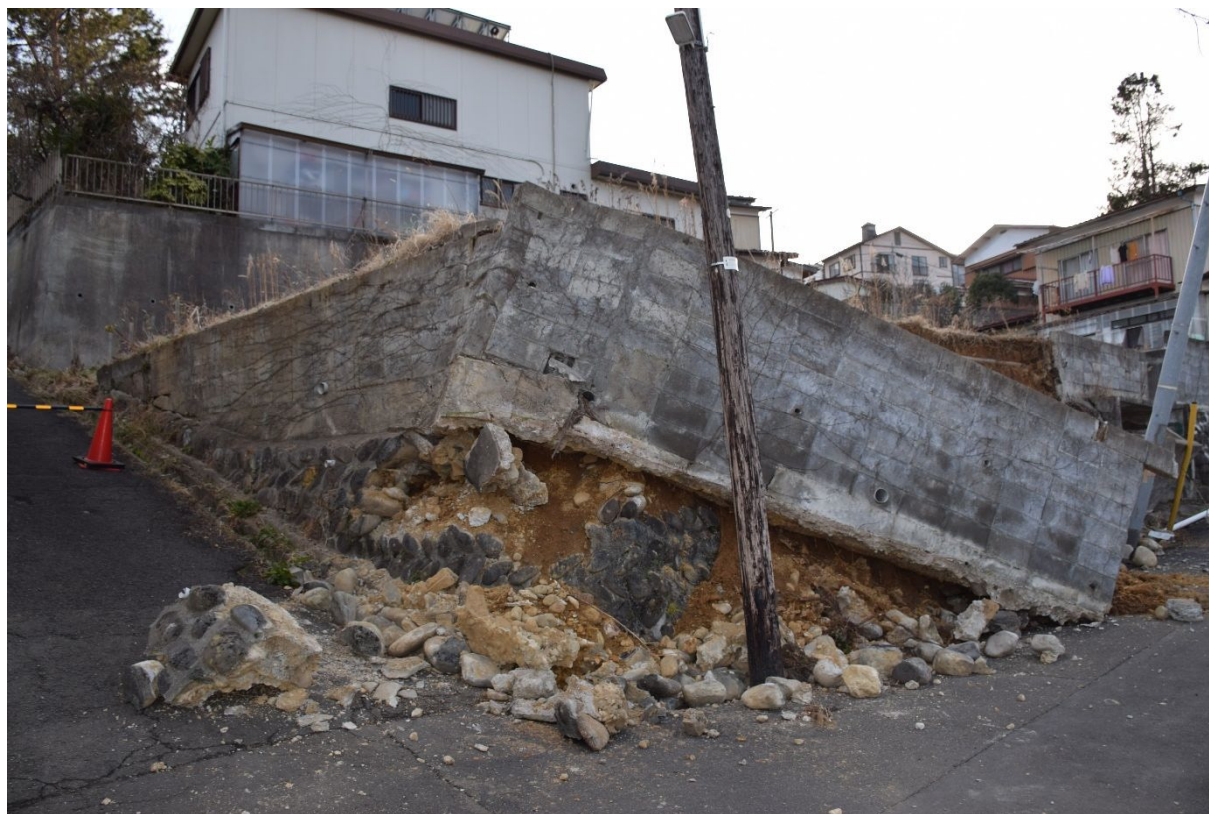
【仙台市】 太白区緑ヶ丘4丁目地区（その1）

- 地盤の液状化による噴砂：2011 年東北地方太平洋沖地震(東日本大震災)で噴砂が確認された場所において、今回調査した場所では噴砂は確認されなかった。
- 石巻港の地盤被害：地盤改良施工部では変状は認められなかったが、原形復旧箇所では岸壁背面の地盤沈下が一部で確認された。ただし、噴砂は発見できなかった。
- 石巻港の護岸被害：一部で護岸と護岸背面地盤の変状が確認された。
- 仙台市の宅地造成地の被害：
  - ・緑ヶ丘 4 丁目地区：東日本大震災当時は無被害であった擁壁(玉石積みと建築ブロックによる増積み擁壁)が崩壊した。

2022 年 3 月 16 日の福島県沖地震で被災

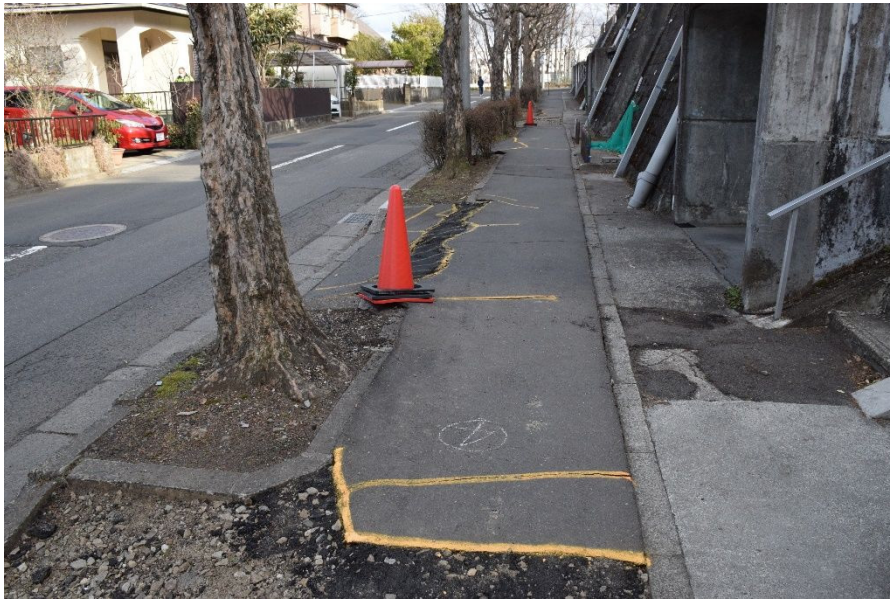
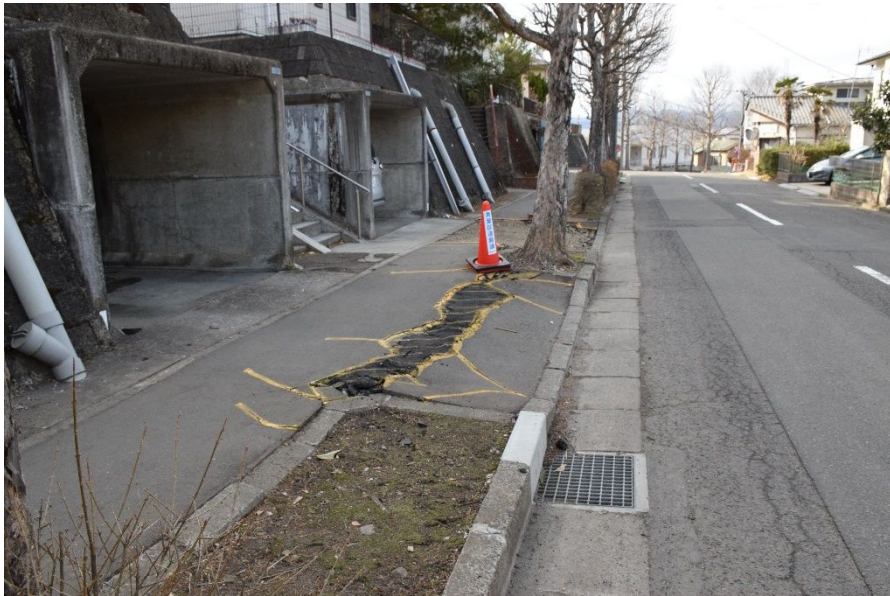
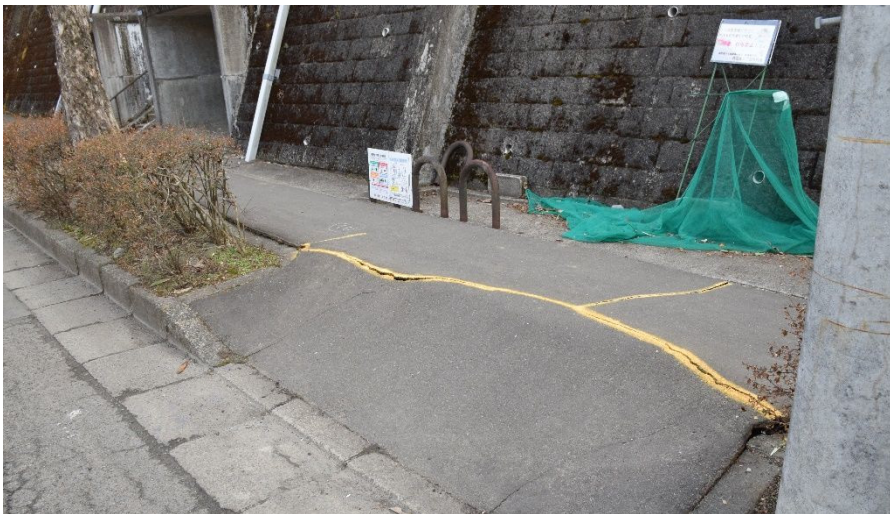
【仙台市】 青葉区西花苑2丁目地区（その2）

擁壁下端部付近の地盤が前面に押し出して隆起（ひな壇すべり？）

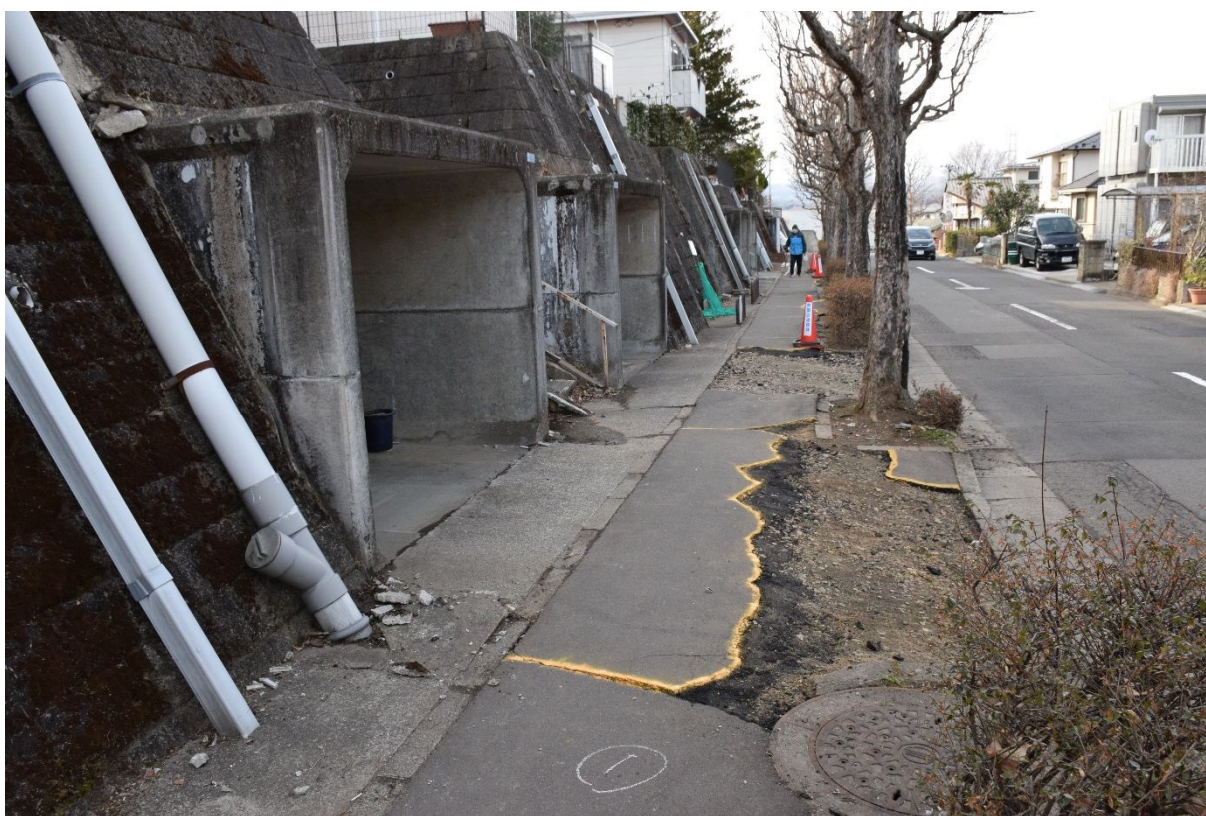
【仙台市】 青葉区西花苑2丁目地区（その3）

2022 年 3 月 16 日の福島県沖地震で被災 ※歩道部が連続して隆起により変状

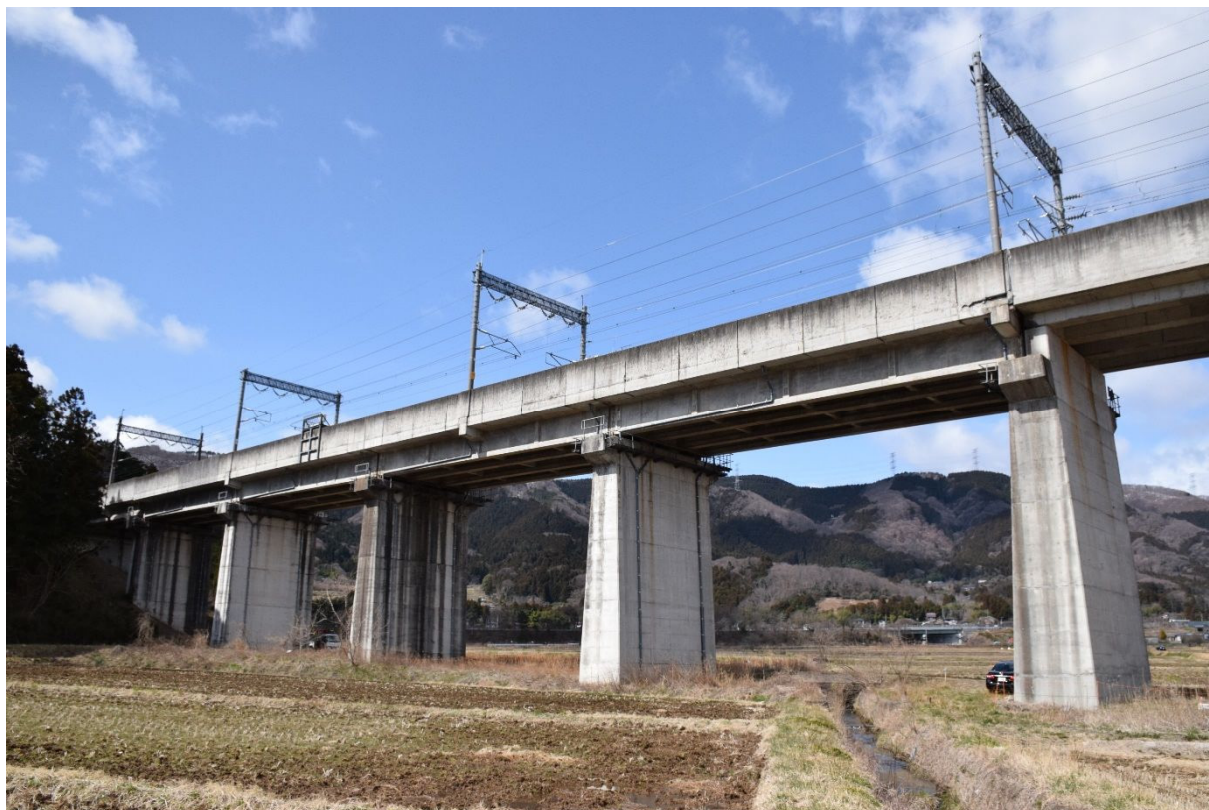
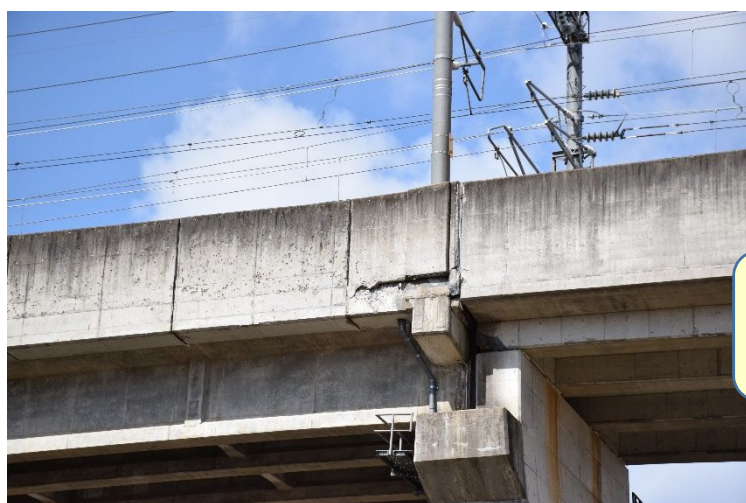
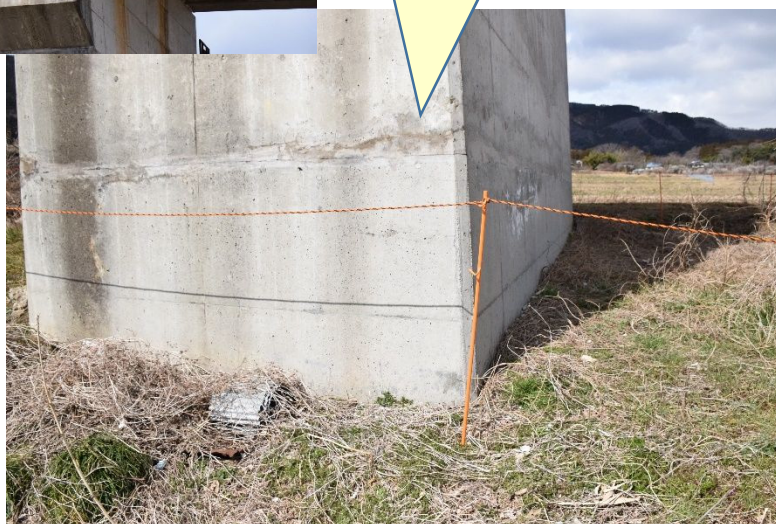
【東北新幹線 脱線現場】白石市大平中目地区（その2）

橋脚基礎部および地盤に変状  
は殆んど認められない

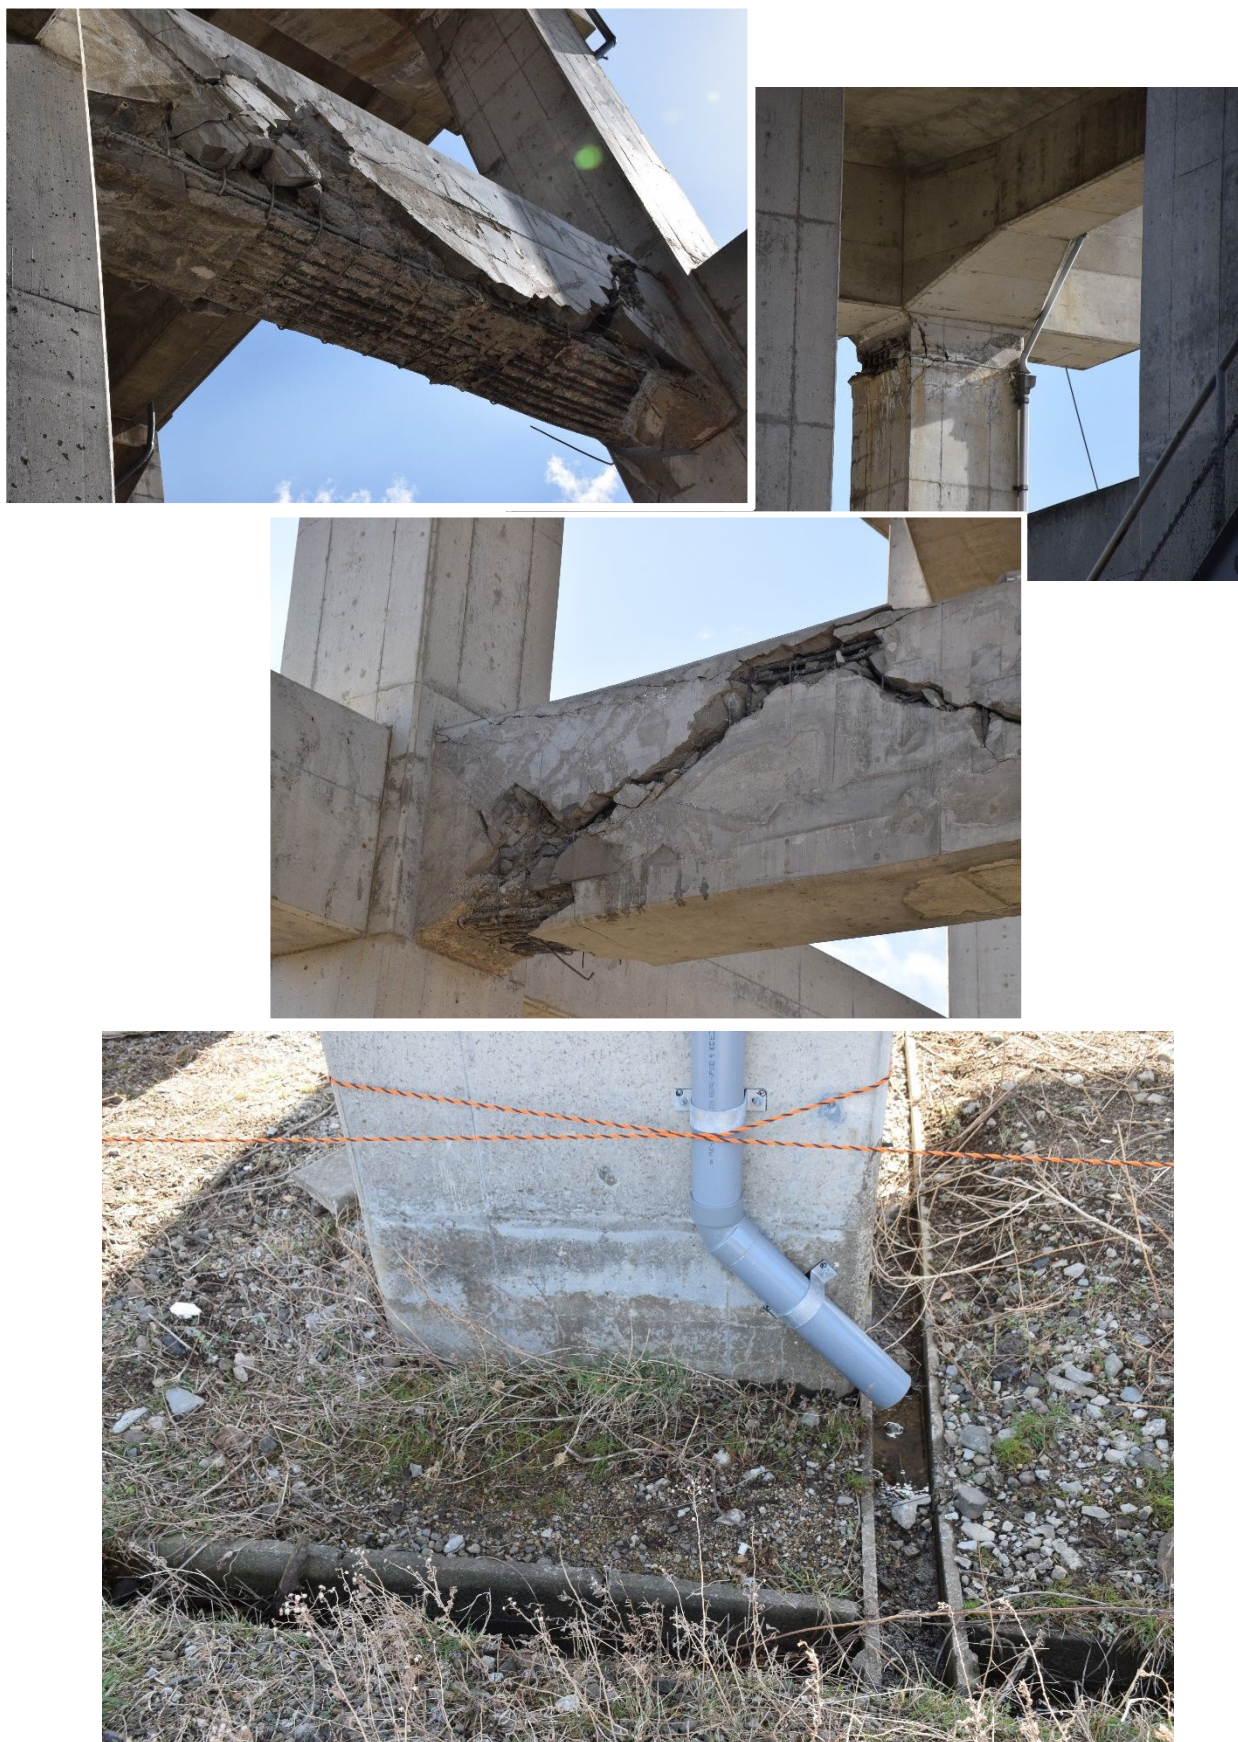
【東北新幹線 脱線現場】白石市大平中目地区（その3）

橋脚基礎部および地盤に変状は殆んど認められない

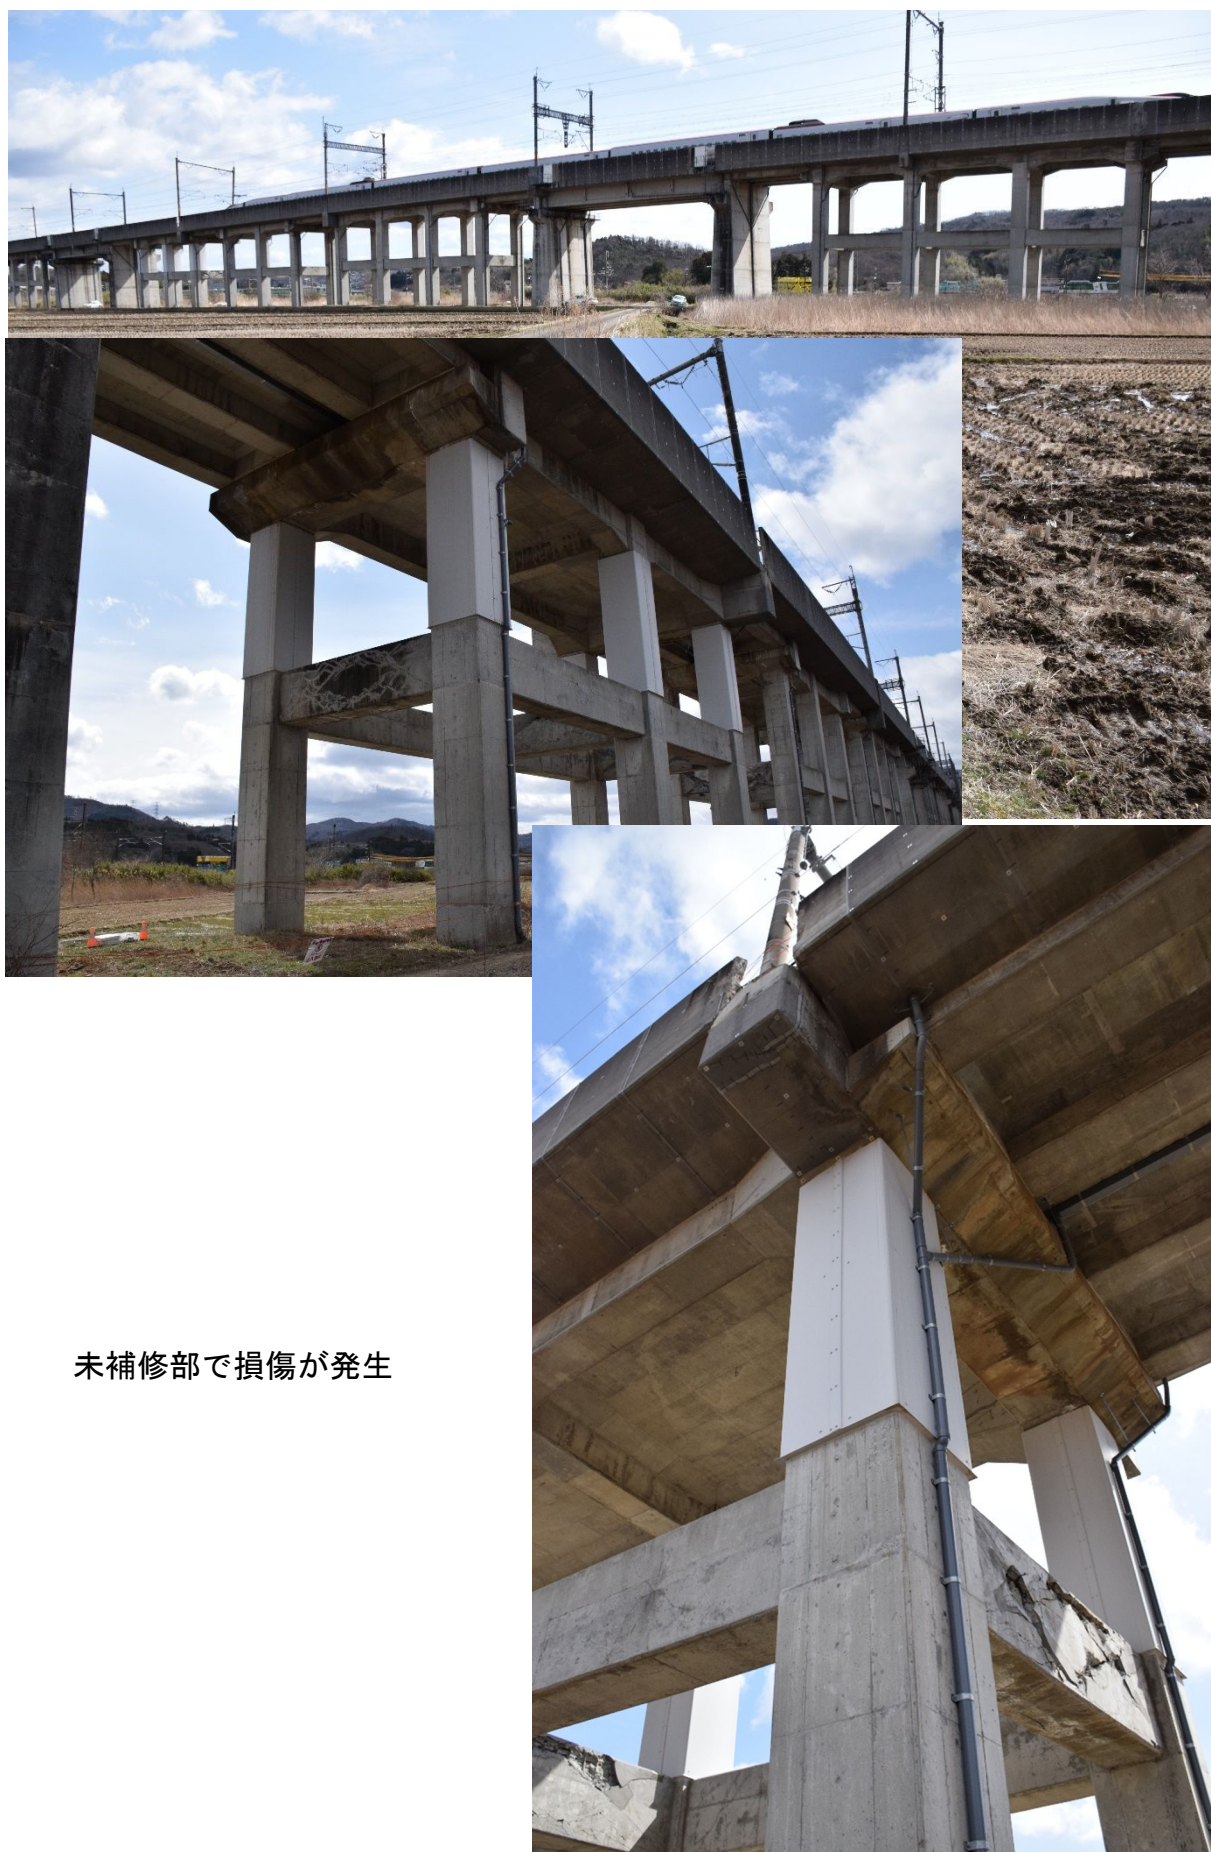
【東北新幹線 脱線現場】白石市大平中目地区（その5）

- 相馬市の宅地被害：宅地擁壁の損壊と、一部で宅地盛土の滑動被害が見られた。
- 相馬港の地盤被害：岸壁背面(エプロン部)の沈下と、液状化による噴砂が見られた。
- 新幹線脱線現場：橋脚基礎と地盤に変状は認められなかったが、橋脚部に大きな損傷が発生していた。同橋脚は、2021 年 2 月の福島県沖地震で被災し、補修(補強)工事中であった。橋脚の損傷は、補修(補強)していない箇所で発生していた。

新幹線脱線現場は、前回の福島県沖地震（2021年2月13日発生）でも損傷し  
補修（補強）工事中であった場所である。

未補修部で損傷が発生

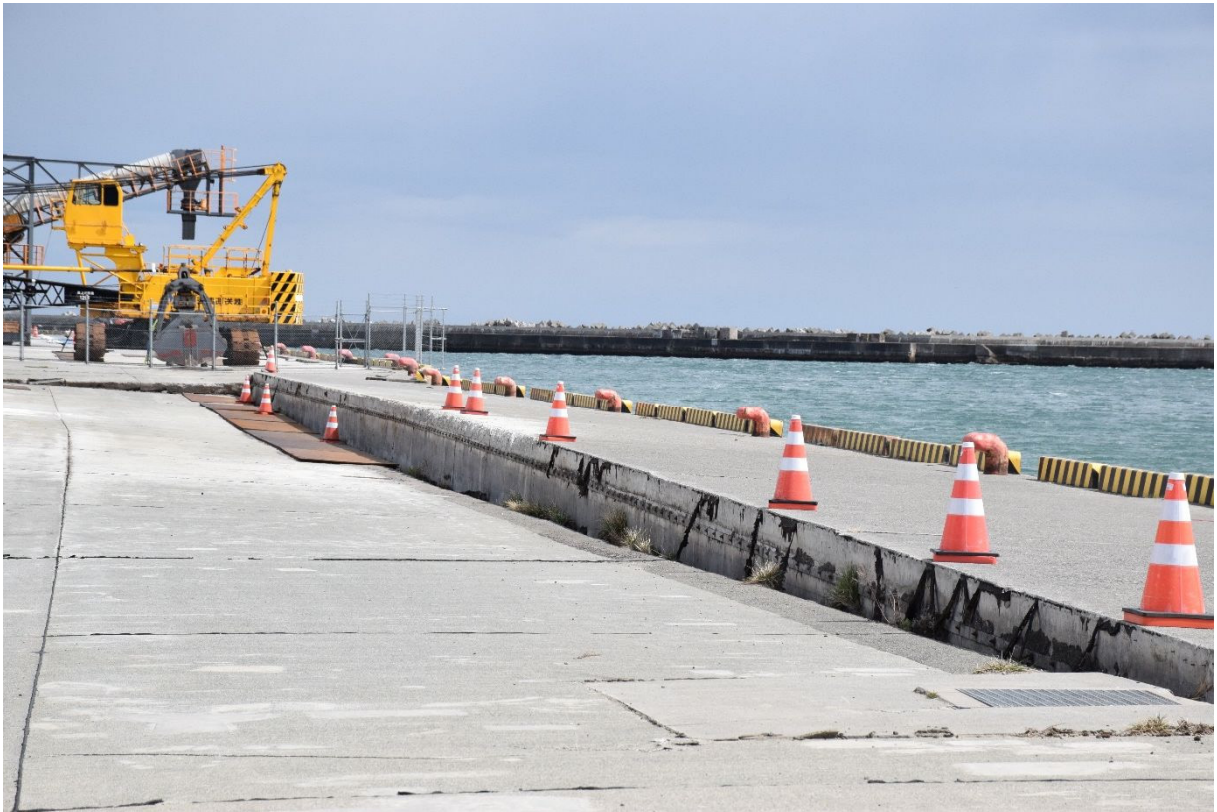
【相馬市】 相馬港地区（その1）

岸壁背面の沈下

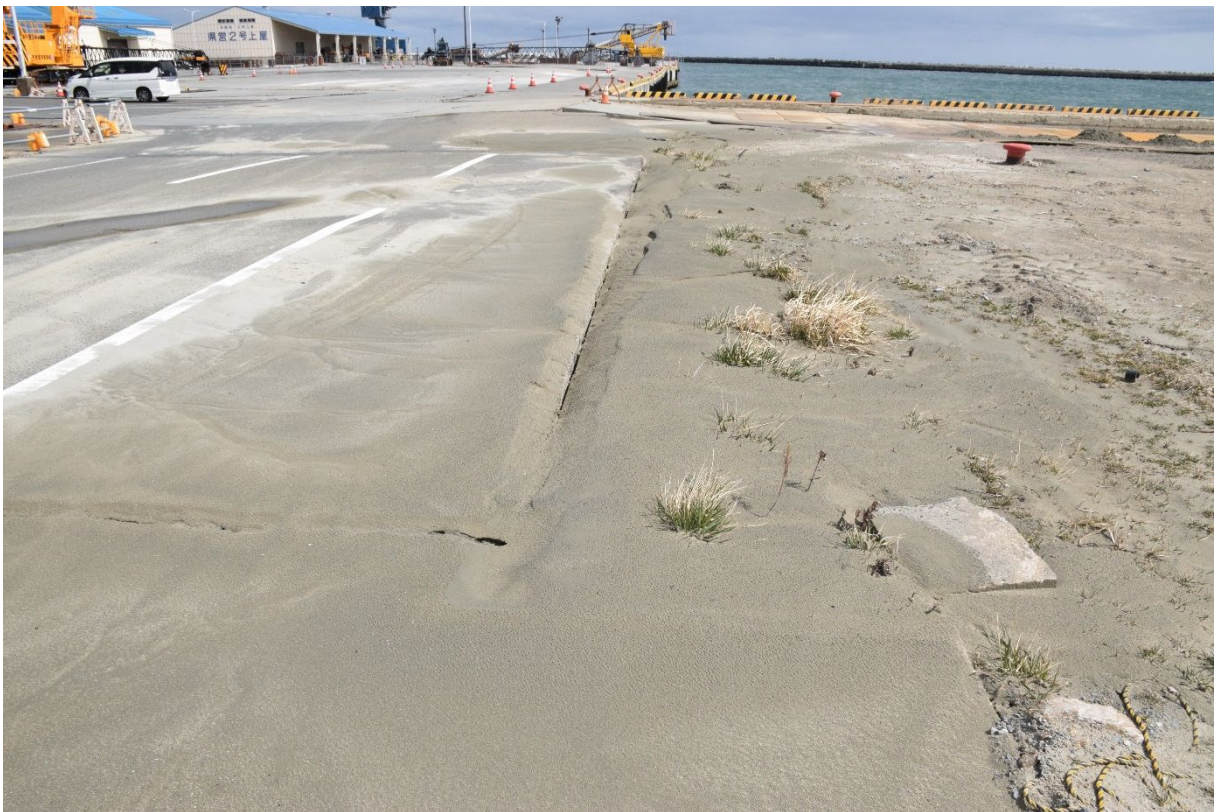
噴砂跡

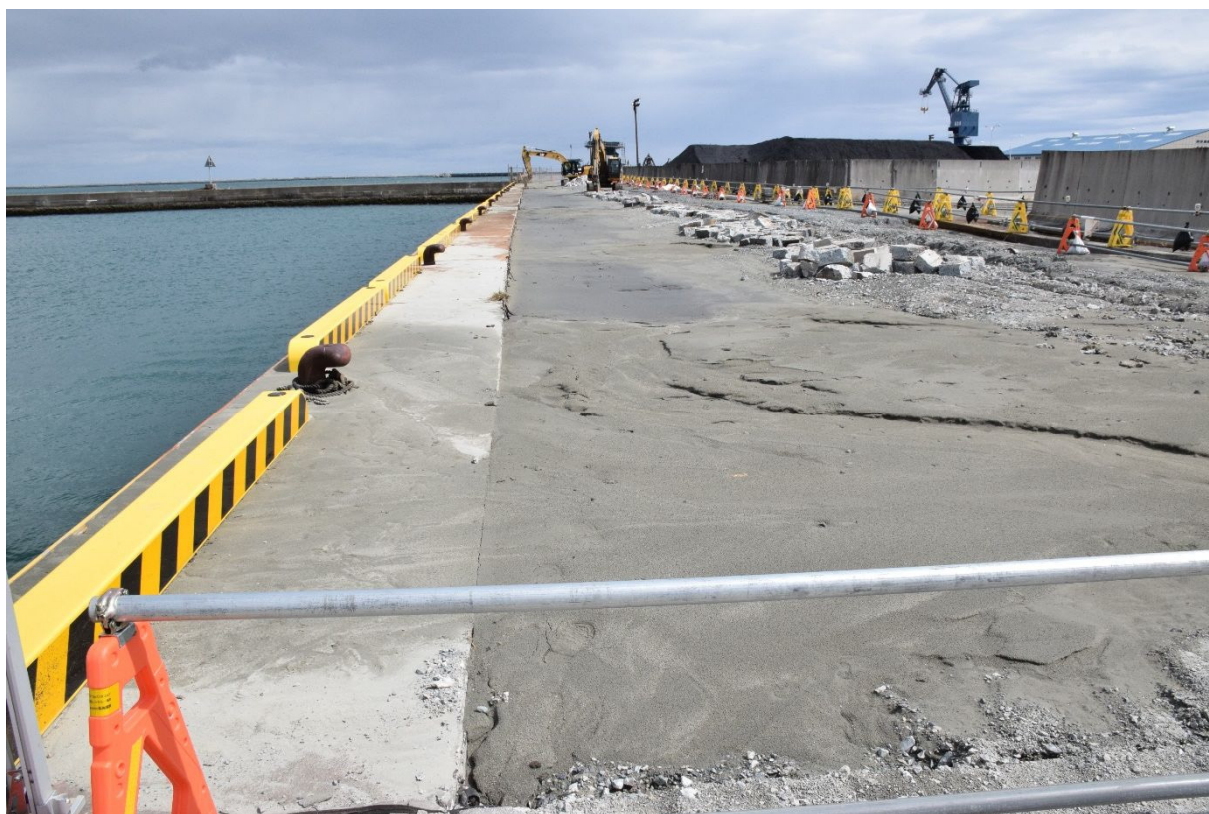
【相馬市】 相馬港地区（その2）

噴砂跡（岸壁は前面に押し出し）

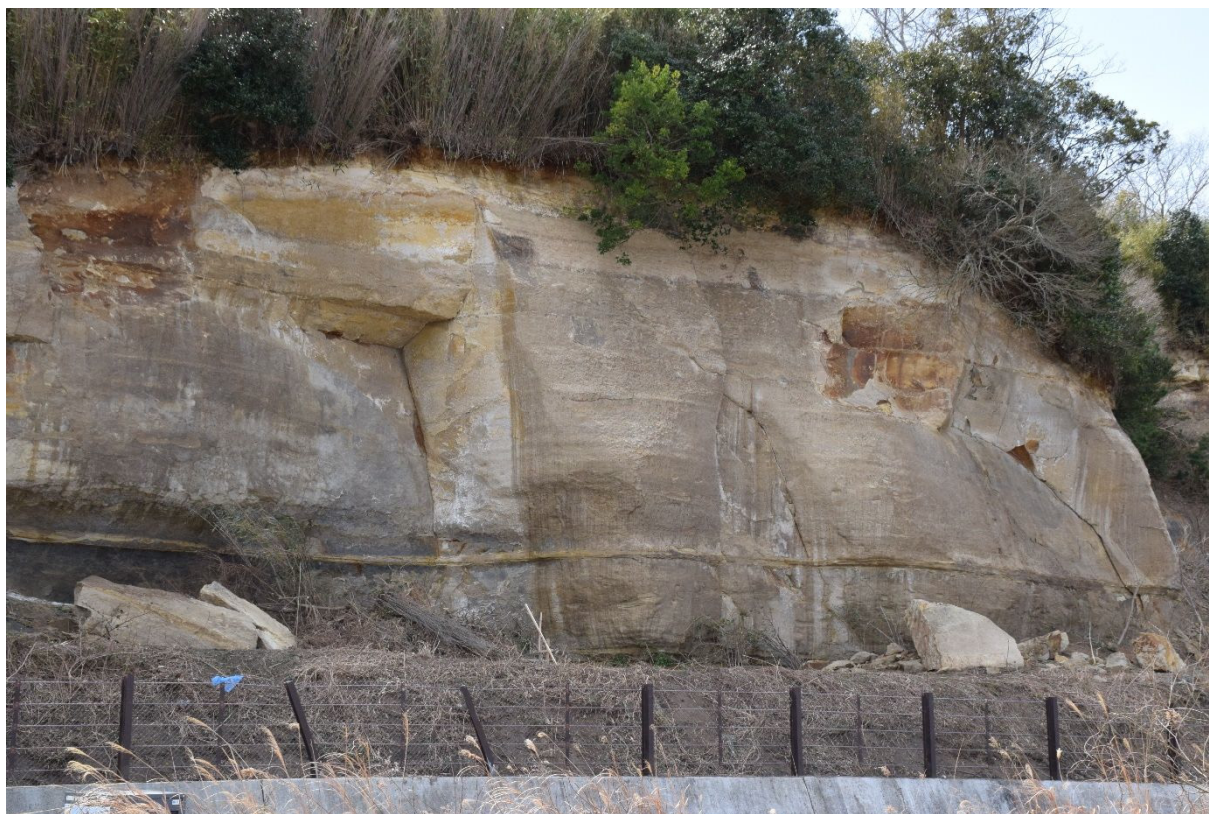
落石

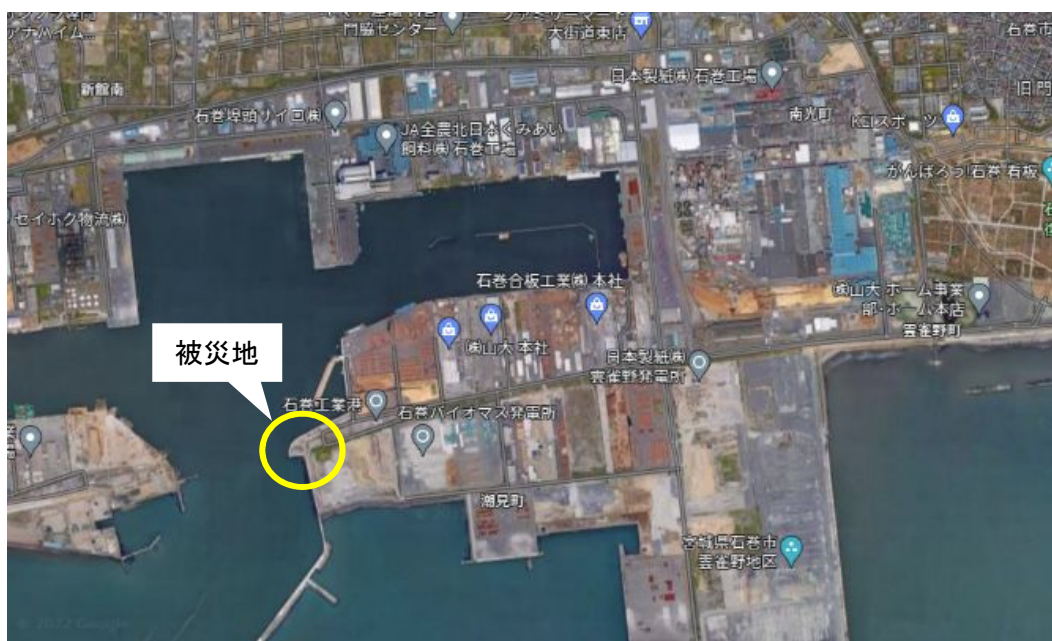
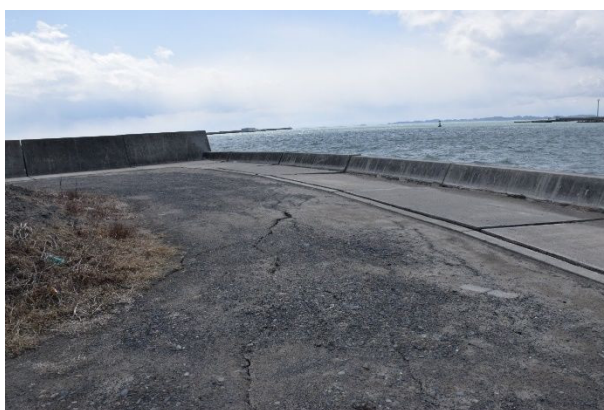
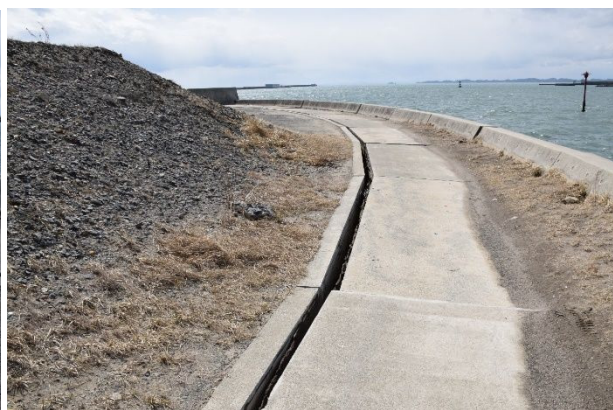
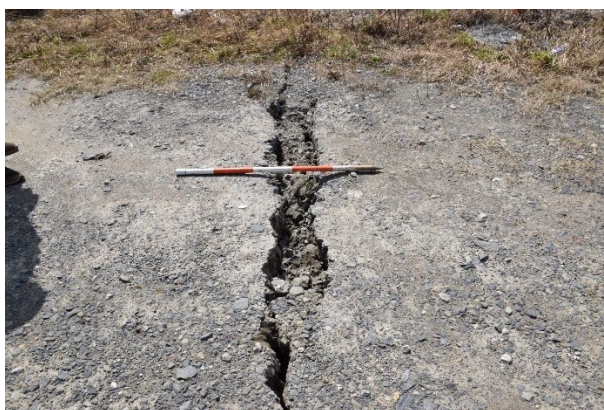
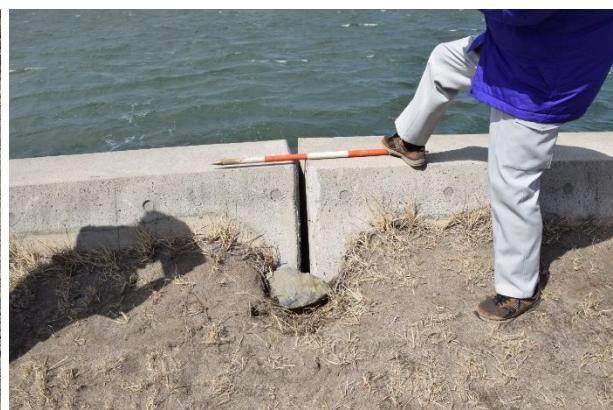
## 【石巻市】 石巻工業港地区（その１）

護岸の変状および護岸背面地盤の亀裂 ※噴砂は確認できず

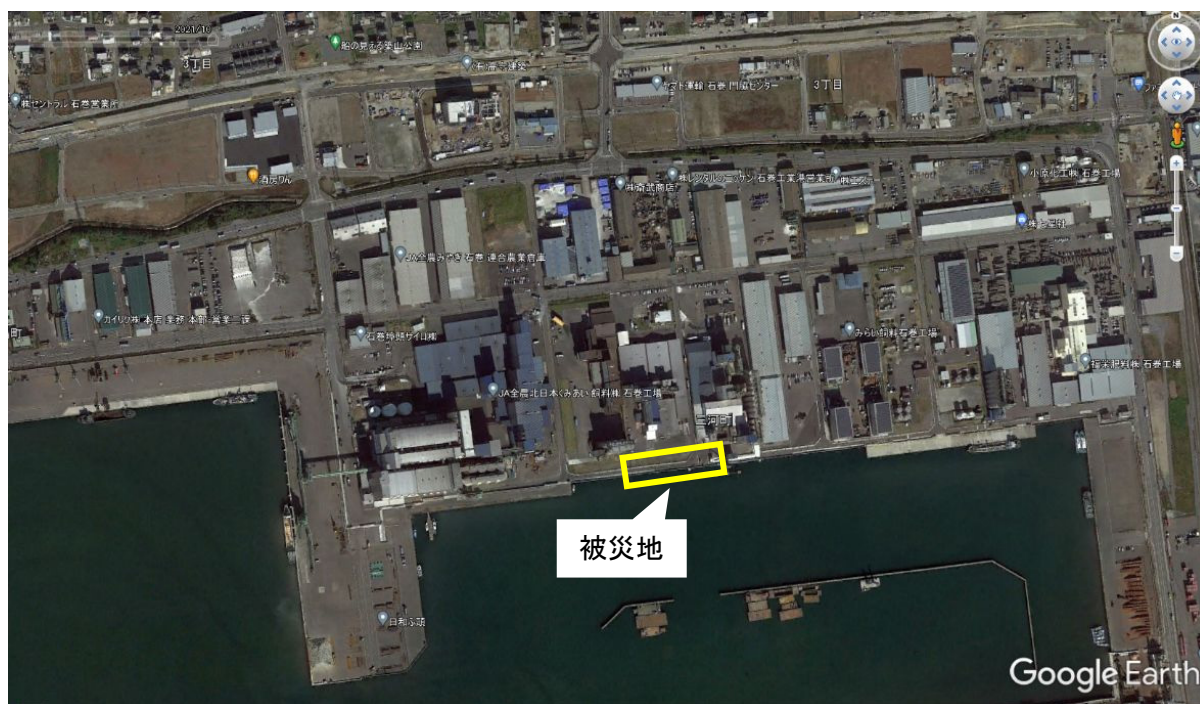
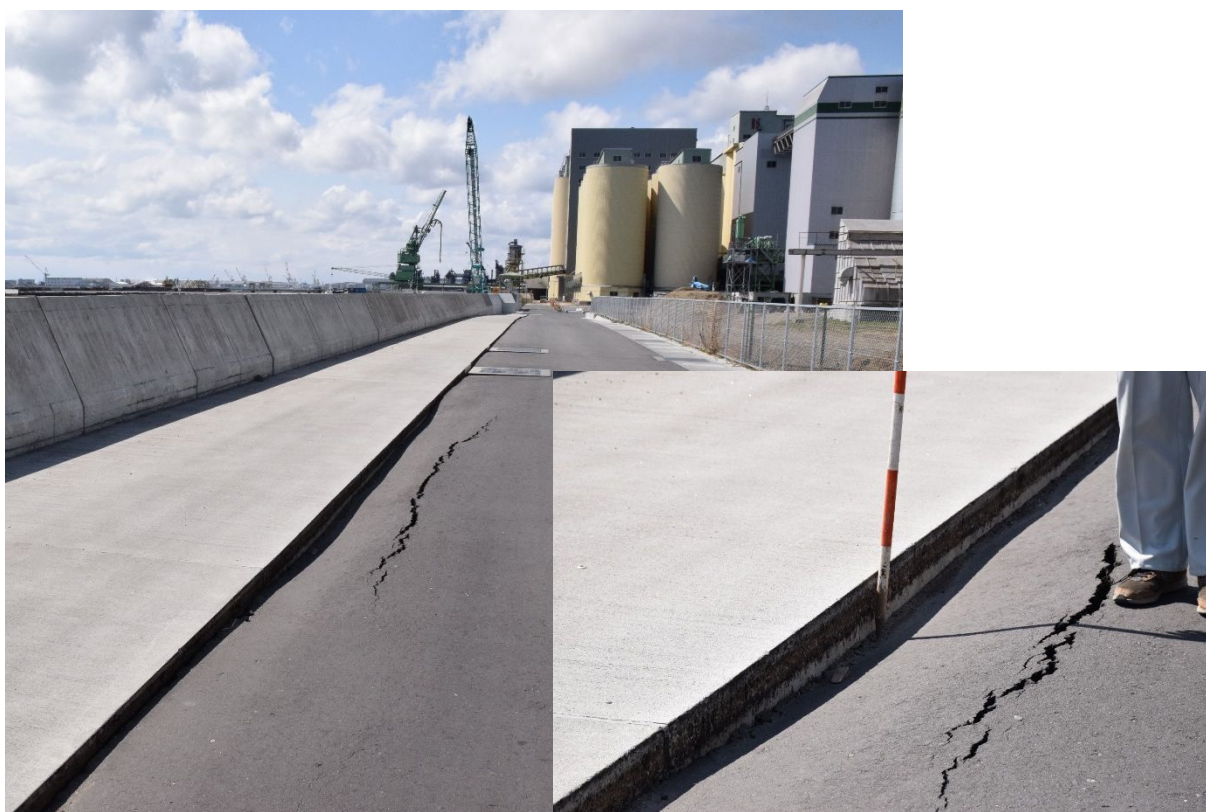
## 【石巻市】 石巻工業港地区（その2）

護岸背面の沈下および亀裂 ※噴砂は確認できず
