## 福島県沖地震(2022 年 3 月 16 日発生)の被災地の状況(第 2 報)

一般社団法人 地盤品質判定士会  
(株式会社 復建技術コンサルタント)  
幹事 佐藤 真吾

2022 年 3 月 16 日(水) 23 時 36 分に発生した福島県沖地震の被災地のうち、下記の被災地を視察しましたので、現地状況の写真と所見を報告します。なお、今回の視察現場は、被災箇所の一部であることに留意して下さい。また、所見は速報であり、今後変わることもあります。

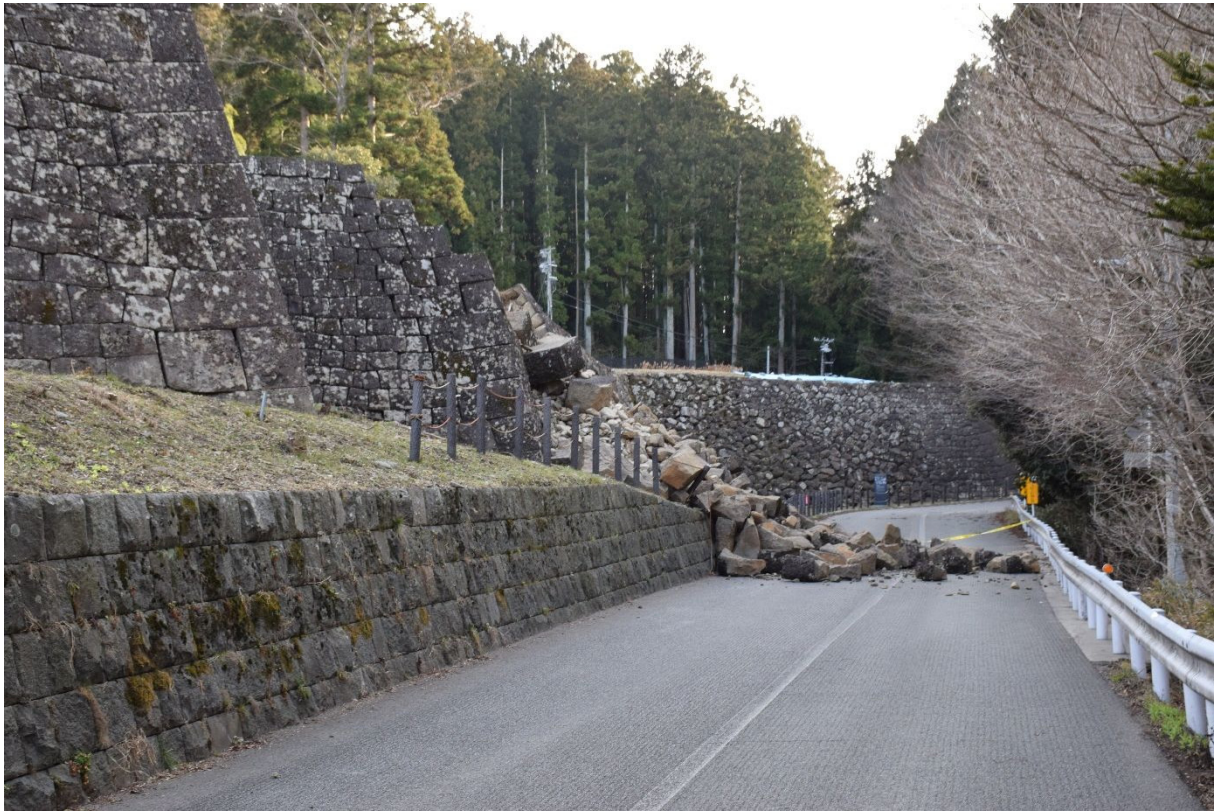
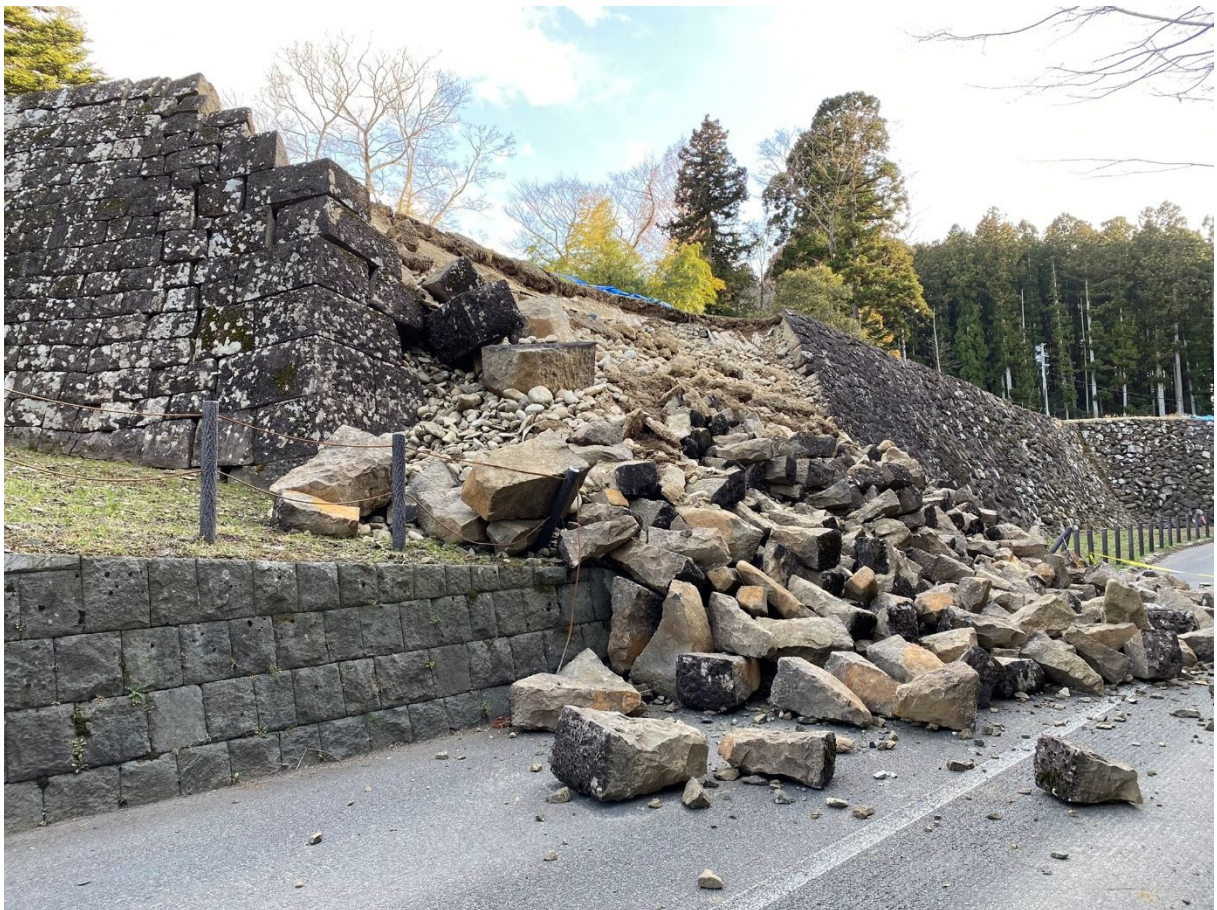
【仙台市】 仙台城石垣の崩落

- ・西花苑 2 丁目地区：東日本大震災では宅地災害復旧の対象とならなかった場所で擁壁被害が発生した。
- ・折立 5 丁目地区：東日本大震災での被災後に耐震強化復旧した箇所の被害は確認されなかったが、原形復旧した道路部で亀裂や段差等の軽微な損傷が発生していた。
- 仙台城跡の石垣被害：仙台城跡の北西の石垣が崩落した。
