北陸の広範囲で宅地が液状化

地盤品質判定士
国士館大学理工学部特任教授
橋本 隆雄氏

寄稿 「令和6年能登半島地震調査の被災状況と地盤品質判定士の役割」

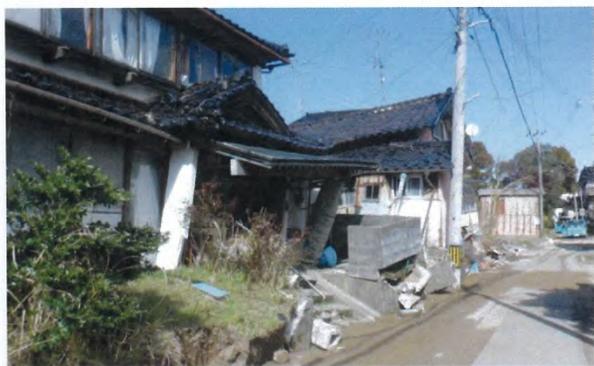
宅地の液状化は北陸地方の広い範囲で発生しました。石川県加賀地方の金沢市、内灘町、かほく市では、砂丘の後背低地帯において噴砂量も多く、住宅が大きく傾いたり沈下したりする等の甚大な被害となりました。特に、内灘町の西荒屋地区や、かほく市大崎地区では、写真1に示すように地盤の側方流動により大規模な住宅被害が生じました。この他に河川に近いエリアにある羽咋市大川町や宝達志水町柳瀬では、液状化で住宅が沈んだり傾いたりして住めない状態になる被害が相次ぎました。

【写真1】地盤の側方流動による大規模な住宅被害

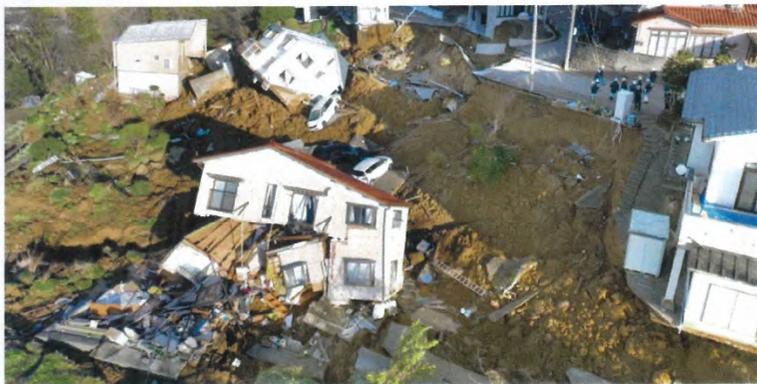
【写真2】金沢市田上新町での盛土崩壊

た金沢市の東部に位置する田上新町では、写真2に示すように住宅地の斜面が道路ごと崩壊し、住宅4棟が全壊しました。この盛土が崩壊したエリアは、大規模盛土造成地マップに該当せず、急傾斜地の崩壊警戒区域(指定済)が含まれていました。しかし、1962年空中写真と現地地形図との重ねで、池または水田の上を盛土造成していることが明らかとなりました。金沢市吉原町の金沢北稜高校校舎では、校舎の基礎杭が約3mむき出しとなり、その下部法面が大規模に滑動崩壊しました。盛土の滑動範囲は滑動面の幅約60m、崩壊部の長さ約130m、崩壊層厚約15mで、崩壊土砂が流動化し、下方のコンクリート防壊壁を超えて、北陸道の盛土で停止しました。この盛土崩壊したエリアも大規模盛土造成地マップに該当せず、切り抜けでした。この他に大規模な滑動崩壊は、石川県輪島市、珠洲市、能登町、穴水町、七尾市、津幡町、金沢市、加賀市、福井県あわら市でも発生しました。これらの中には、盛土内に発生した液状化による側方流動が誘因となって、下流斜面に斜面崩壊・地すべり・土石流が発生した被害もありました。

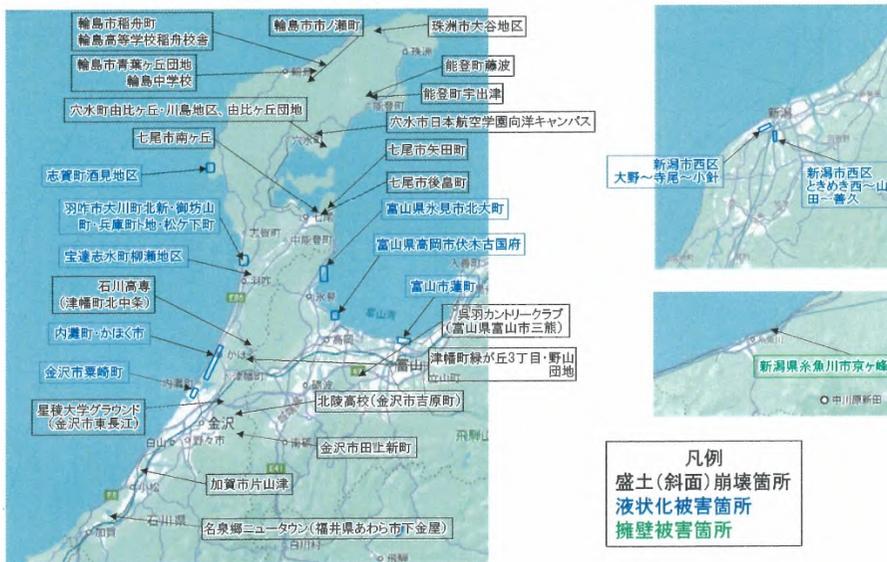
【図1】宅地被害箇所(出典:国土地理院電子国土web)
