一般社団法人地盤品質判定士会中部支部  
2025 年度（令和 7 年度）総会 話題提供資料

## 宅地の地盤相談実績の報告と今後の課題

2025 年（令和 7 年）5 月 23 日  
地盤品質判定士会中部支部 幹事 植田博文

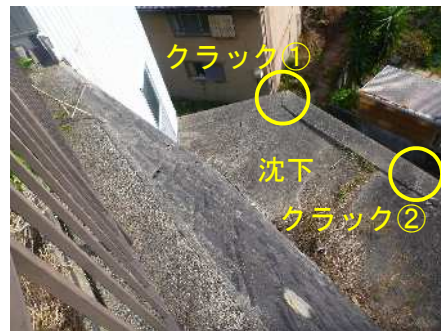
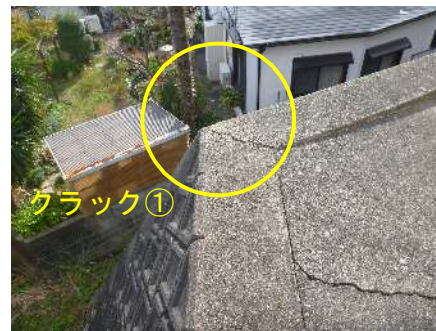
### 【下段擁壁】

- ・ コーナー部にクラックと擁壁背面の沈下が確認された。
- ・ コーナー部の背面地盤は盛土箇所と考えられる。は雨水浸入による盛土地盤沈下と考えられ、背面地盤の緩みから土圧が増大して隅角部の引っ張りクラックが発生したと考えられる。

- ① 現地目視観察の結果、擁壁全体として安定を損ねている大きな変位は確認されなかった。よって例年発生する程度の豪雨（発生確率 1/1 年程度の豪雨）では倒壊の危険性は低いと判断する。
- ② 下段擁壁コーナ一部のクラックと沈下は盛土地盤部と想定され、雨水浸入による土圧増加が原因と考えられる。雨水浸入しないよう天端コンクリートの補修を勧める。
- ③ 対象擁壁は「既存不適格擁壁」である。安定性が低いとされる二段擁壁であり高さが 8.5m に及ぶ。比較的大きな地震に対して安定性が低いと認識いただく。
- ④ 現状の擁壁で建物の増改築・新築が可能か否か事前に行政に確認する必要がある。
- ⑤ 擁壁直上に後付け建築された倉庫は擁壁安定を損ねるので撤去を勧める。
- ⑥ 最上段の建築基礎梁クラックは、盛土地盤が影響していると考えられる。豪雨後の経過観察を行い、進行性ならばあらためてその影響が擁壁に及んでないか調査を要する。（地盤が挙動すれば擁壁の変位として現れる）
- ⑦ 基礎梁クラックに関する建築本体の安定性については、設計・施工監理された建築士にご相談することを勧める。基礎梁付近のクラックを発生させた地盤沈下により基礎杭の抜けあがりなど、基礎工の健全性を損ねる事象が発生していることが予想される。リフォームする場合、建物レベル測定によるチェックを勧める。
