2022年3月16日23:36に発生した福島県沖地震の被害状況速報

2022年3月22日 地盤品質判定士 原 勝重

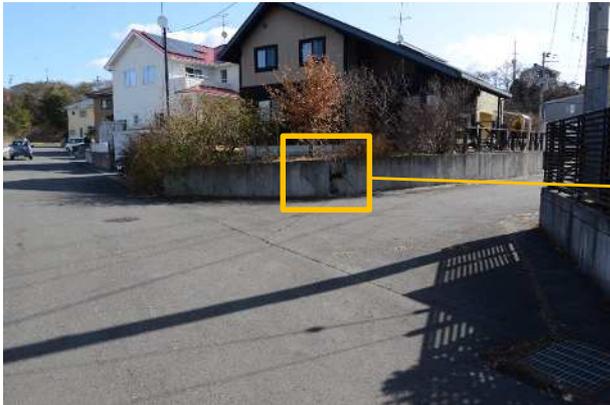
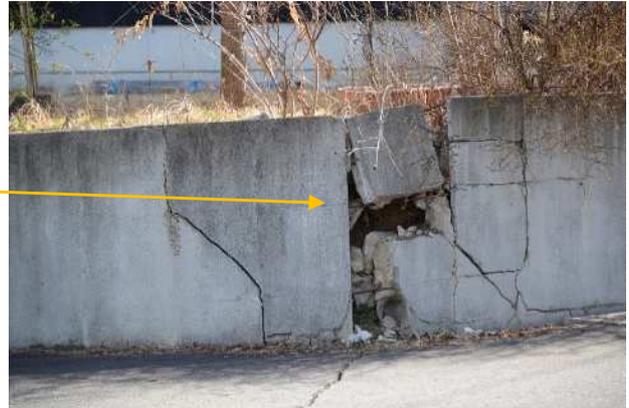
写真-1 本宮市の造成団地の谷埋め盛土箇所の変状

谷埋め盛土では本宮市の造成団地で亀裂が確認されました(写真-1参照)。国見インターを出たところの新幹線高架橋が傾いています(写真-2参照)。新幹線の被害箇所は1000か所に及んでいるとのことである。さらに、国見町においては人家の瓦が落ちており、国道4号沿いの建物が傾斜して倒壊の恐れがある(写真-3参照)。その他、郡山市のビックパレットでも施設の損傷が確認されている。なお、3月21日現在において福島県中通り地方の谷埋め盛土で東日本大震災と昨年2月の福島県沖地震において変状が生じた箇所を確認したところ変状は確認されなかった。

この場所は東日本大震災において変状した箇所でもある。

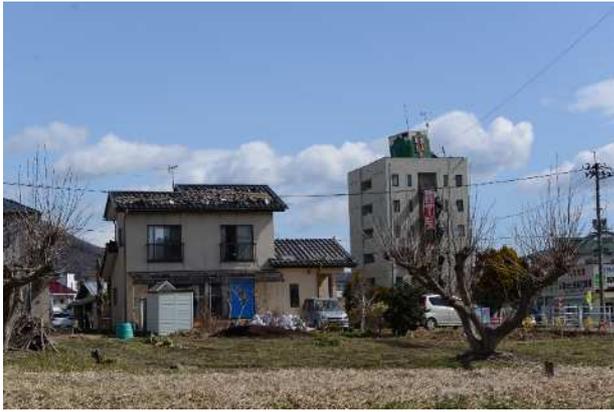
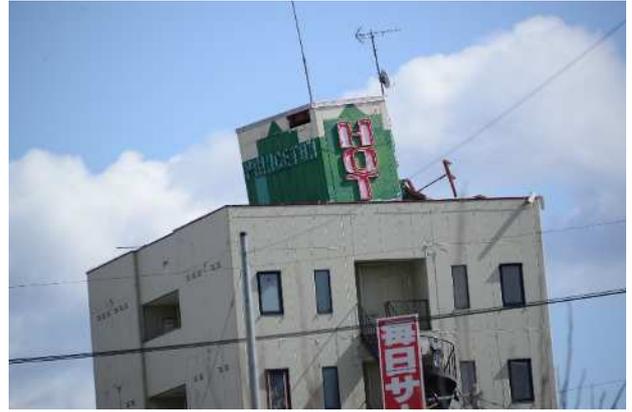
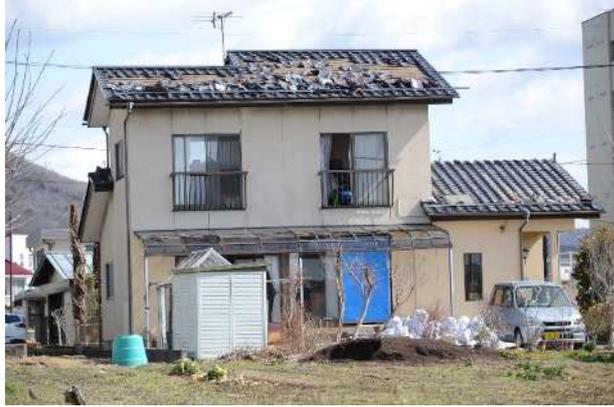
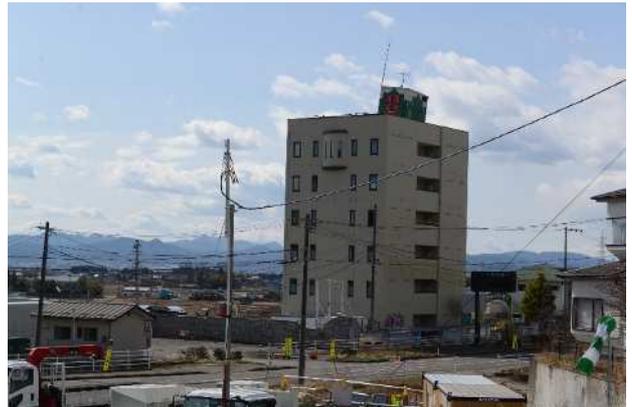
写真-3 国見町の国道4号沿いの人家の屋根瓦の落下とビルの傾斜(転倒の危険有り)
 国見町役場に聞き取りを行ったところ、傾斜が生じた日時は不明とのことであった。
 現在は、解体作業の準備が進められている。

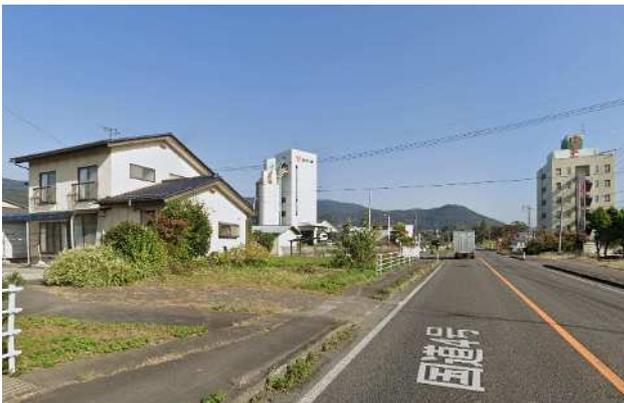
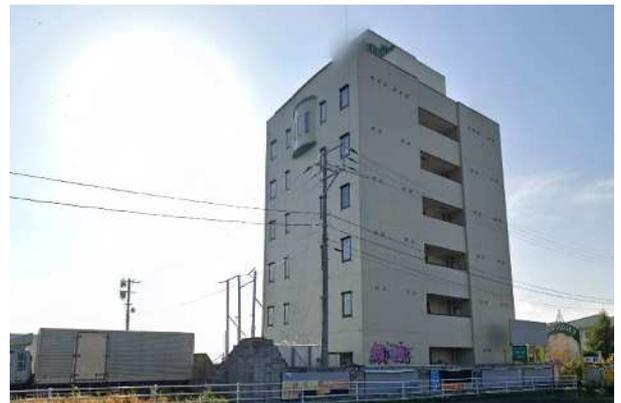
2019 年 10 月撮影の google マップ ストリートビューより

以下に示す 2019 年 10 月の google マップのストリートビューにおいては、傾斜は認められず、2021 年 2 月の福島県沖地震と 2022 年 3 月の福島県沖地震による影響とも考えられる。
