盛土規制法と宅地等の防災

宅地防災における地盤品質判定士会の役割

北詰 昌樹* 立花 秀夫** 門田 浩一***

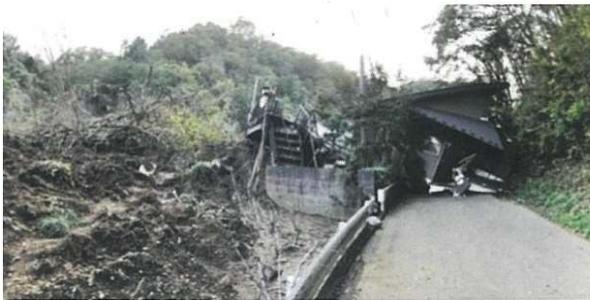
写真-1 小河川の対岸からの崩壊土砂で道路面まで持ち上げられた家屋 (撮影：神奈川支部)

写真-1は、2019年の19号台風時の豪雨による相模原市内の斜面災害の事例である。対岸の盛土が崩壊し、崩土が小河川を超えて押し寄せ、道路下にあった家屋が道路面まで持ち上げられた。家屋の脇にある時計塔は、21時29分で止まっており、崩壊発生時刻を示している²⁾。

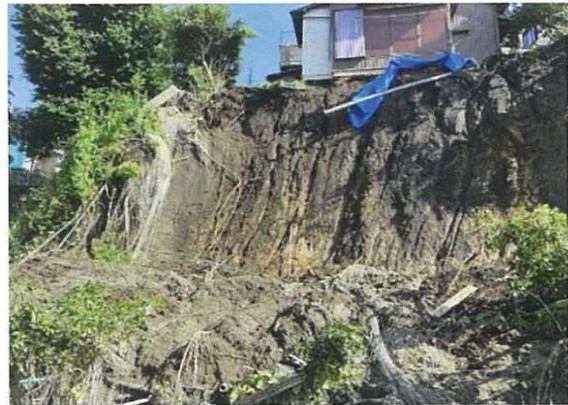
写真-2 家屋直下の関東ローム層の浅層崩壊 (撮影：立花秀夫)

写真-2は、家屋直下の関東ローム層の急斜面が豪雨時に表層崩壊した事例で、崩壊翌日には斜面下部でパイプホールから多量の湧水が観察された。背面の台地から供給された雨水が浸透し、パイプホールの間隙水圧を高め崩壊の引き金になったものと推定される。

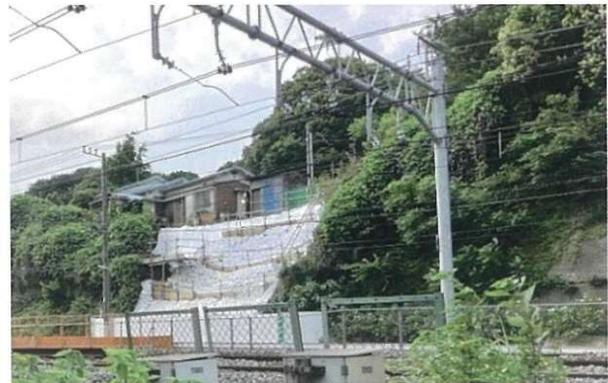
写真-3 家屋直下の道路・鉄道近接斜面の崩壊 (撮影：立花秀夫)

写真-3は、家屋直下の道路を挟んで鉄道が近接した斜面が豪雨時に崩壊した事例である。当該箇所は背面の台地からの雨水が集まりやすい微地形で、斜面下の道路脇には湧水があり、またGoogleストリートビューの時系列データでは道路面がL字側溝沿いに常時濡れている状況が見られた。

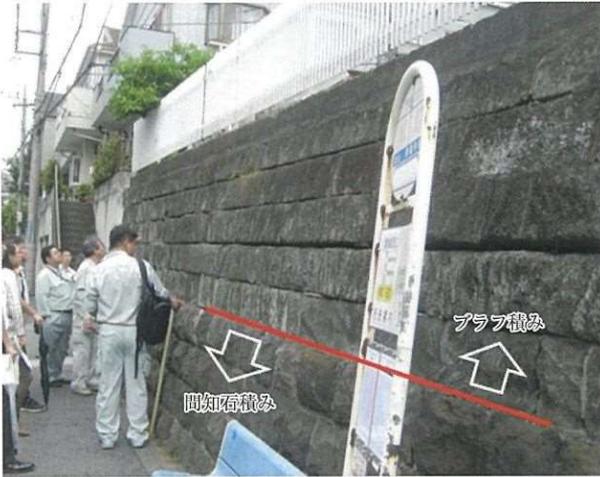
写真-4 間知石積み上のブラフ積み擁壁の背面への倒れ込み
(撮影：立花秀夫)

写真-4は、間知石積みの上に積まれたブラフ積み擁壁(長手と小口が交互に並ぶように積まれた擁壁)の一部が背面へ倒れ込んだ事例である。変状は主に擁壁中央部で発生しており、下部の間知石積みに変状は見られな

いに対して、ブラフ積み部では目地の開口が目立ち頭部が家屋側に傾斜している。居住者への聞取りによれば、背面にはかつて防空壕および池があり、植木の植替えて伐根処理が行われたとのことで、これらが影響していると考えられる⁵⁾。

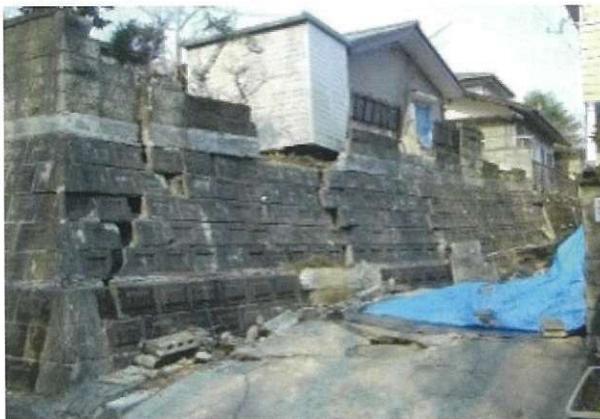
写真-5 盛土の地すべり変形 (撮影：復建技術コンサルタント)

写真-5～写真-7は東北地方太平洋沖地震による仙台市内の盛土造成地における地すべり変形 (写真-5)、法面のすべり崩壊 (写真-6)、および揺すり込みによる宅地地盤の沈下被害 (写真-7) である。写真-8は、北海道胆振東部地震による札幌市内の盛土造成地の液状化による沈下被害である。また、写真-9および写真-10は、熊本地震による宅地擁壁の倒壊 (写真-9)、宅地擁壁背面のすべりおよび擁壁倒壊被害 (写真-10) である。

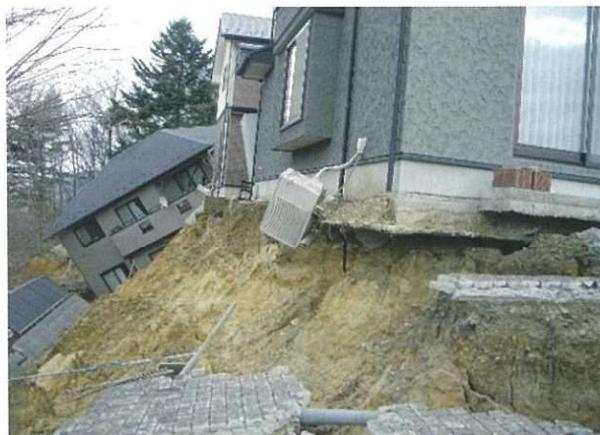
写真-6 盛土法面のすべり崩壊 (撮影：復建技術コンサルタント)

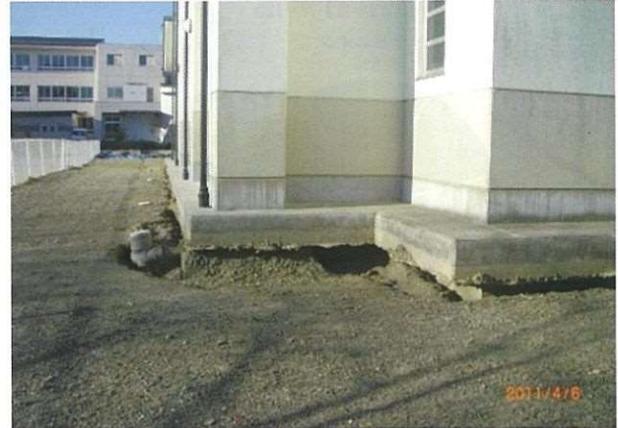
写真-7 宅地地盤の揺すり込み沈下 (撮影：佐藤真吾)

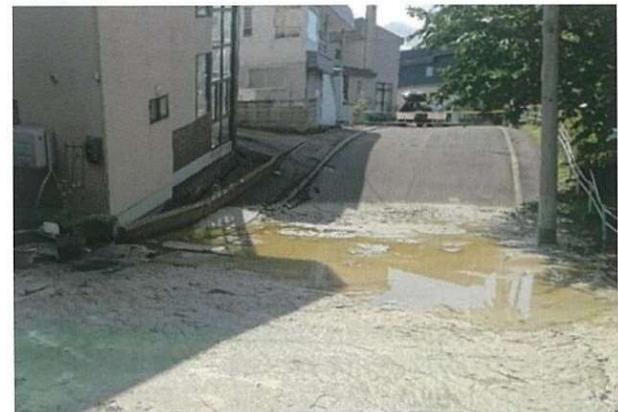
写真-8 宅地地盤の液状化による沈下 (撮影：パシフィック
コンサルタント株)

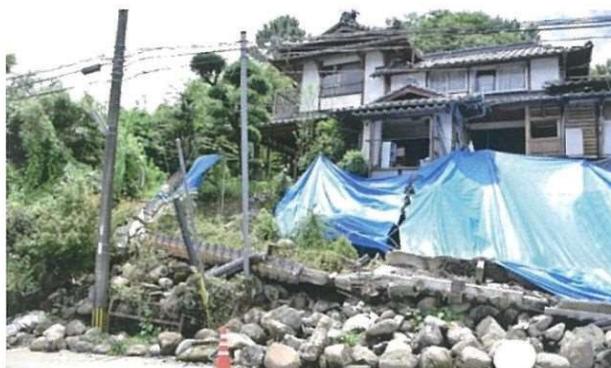
写真-9 宅地擁壁の倒壊（撮影・佐藤真吾）

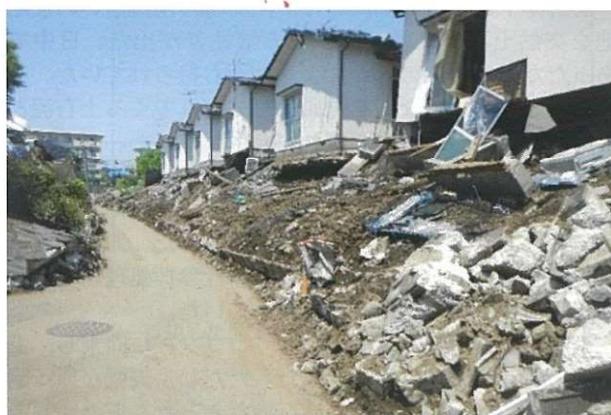
写真-10 宅地擁壁背面のすべり（撮影：パシフィックコンサルタンツ㈱）
