一般社団法人地盤品質判定士会中部支部  
2025 年度（令和 7 年度）総会 話題提供資料

## 宅地の地盤相談実績の報告と今後の課題

2025 年（令和 7 年）5 月 23 日  
地盤品質判定士会中部支部 幹事 植田博文

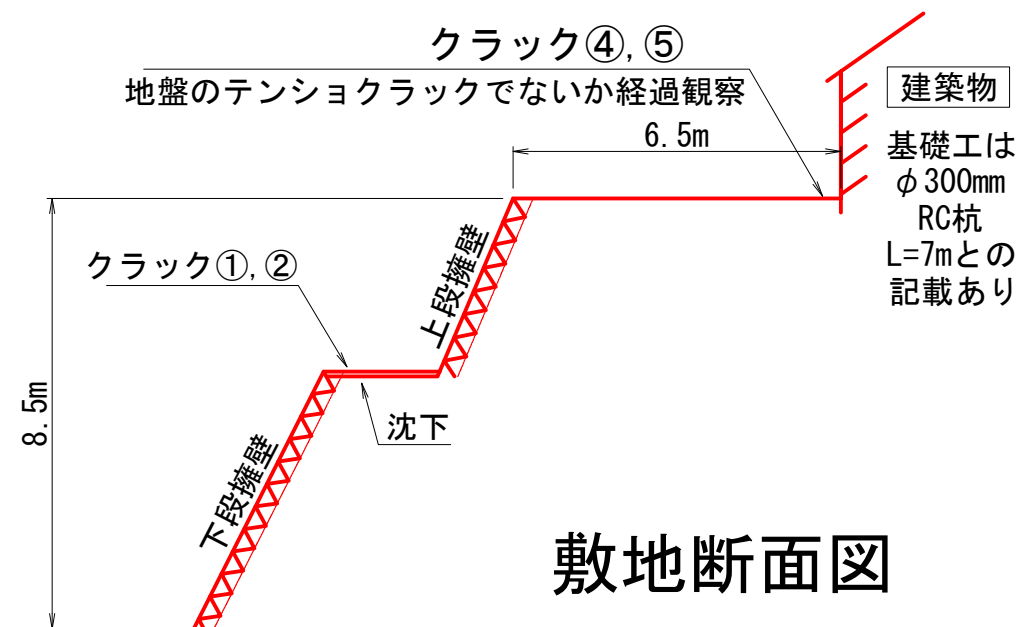
地盤のテンションクラック

- ・ 建築物の犬走と基礎梁に比較的大きなクラックが確認された。
- ・ 盛土地盤が影響していると考えられる。豪雨後の経過観察を行い、クラックが進行性ならばあらためてその影響が擁壁に及んでいないか調査を要する。  
(地盤が挙動すれば擁壁の変位として現れる)
