福島県沖地震(2022年3月16日発生)の被災地の状況(第2報)

一般社団法人 地盤品質判定士会
(株式会社 復建技術コンサルタント)
幹事 佐藤 真吾

2022年3月16日(水)23時36分に発生した福島県沖地震の被災地のうち、下記の被災地を視察しましたので、現地状況の写真と所見を報告します。なお、今回の視察現場は、被災箇所の一部であることに留意して下さい。また、所見は速報であり、今後変わることもあります。

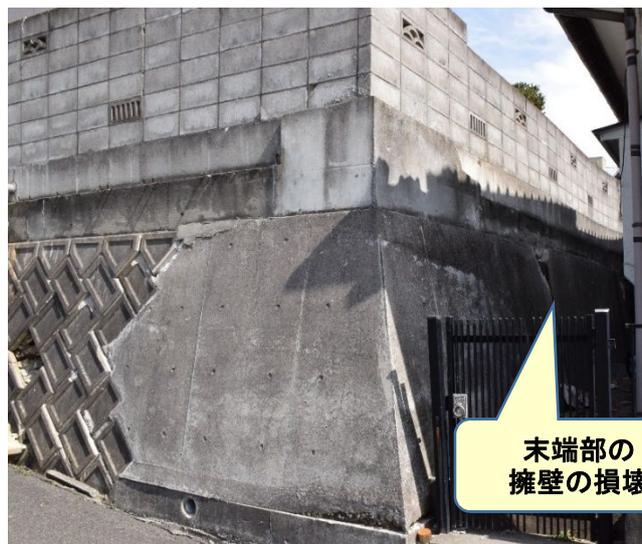
今回（2022年3月16日）の地震後の被災状況

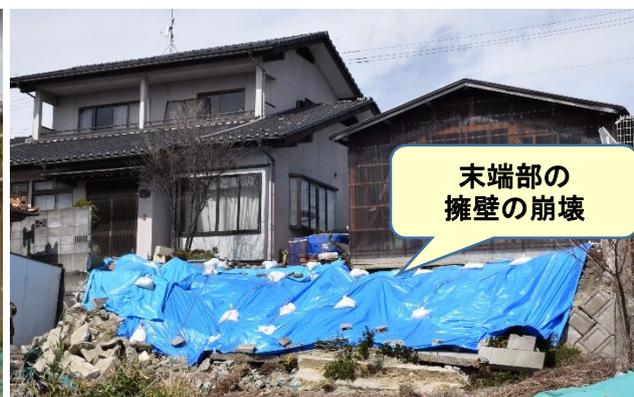
今回（2022年3月16日）の地震後の被災状況

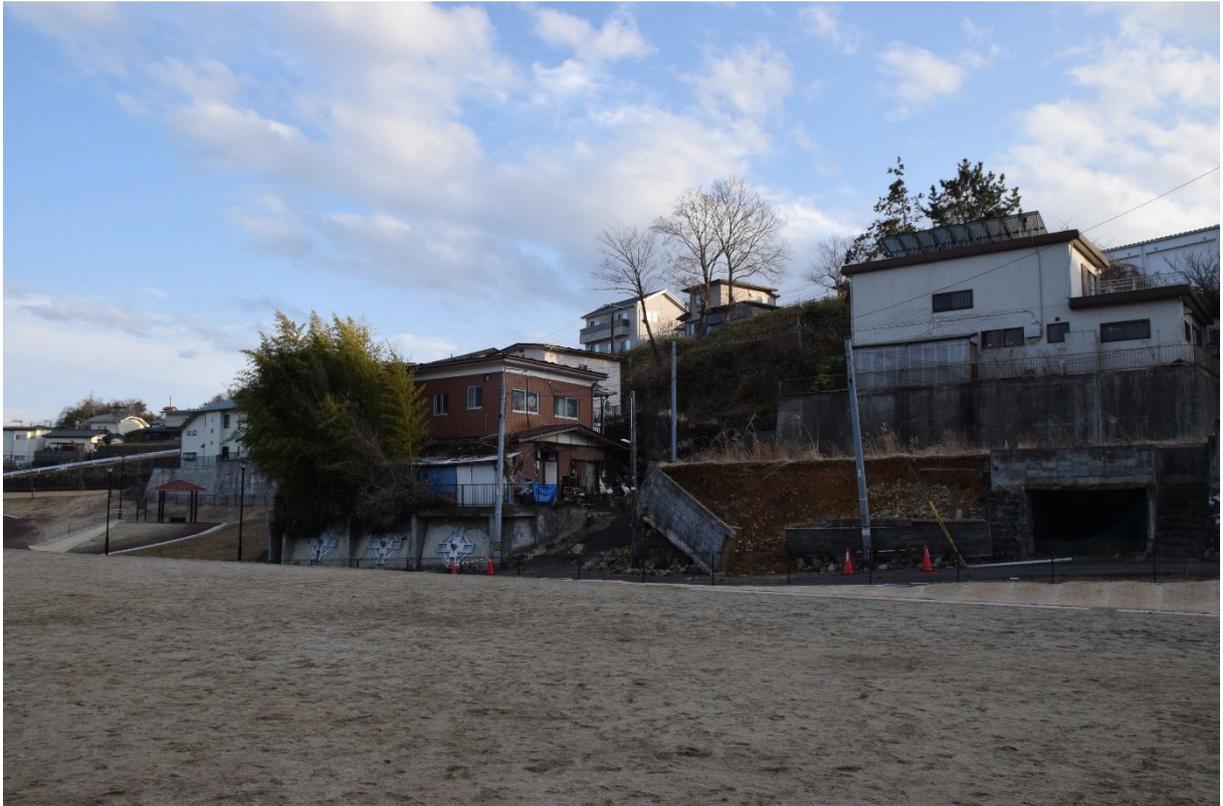
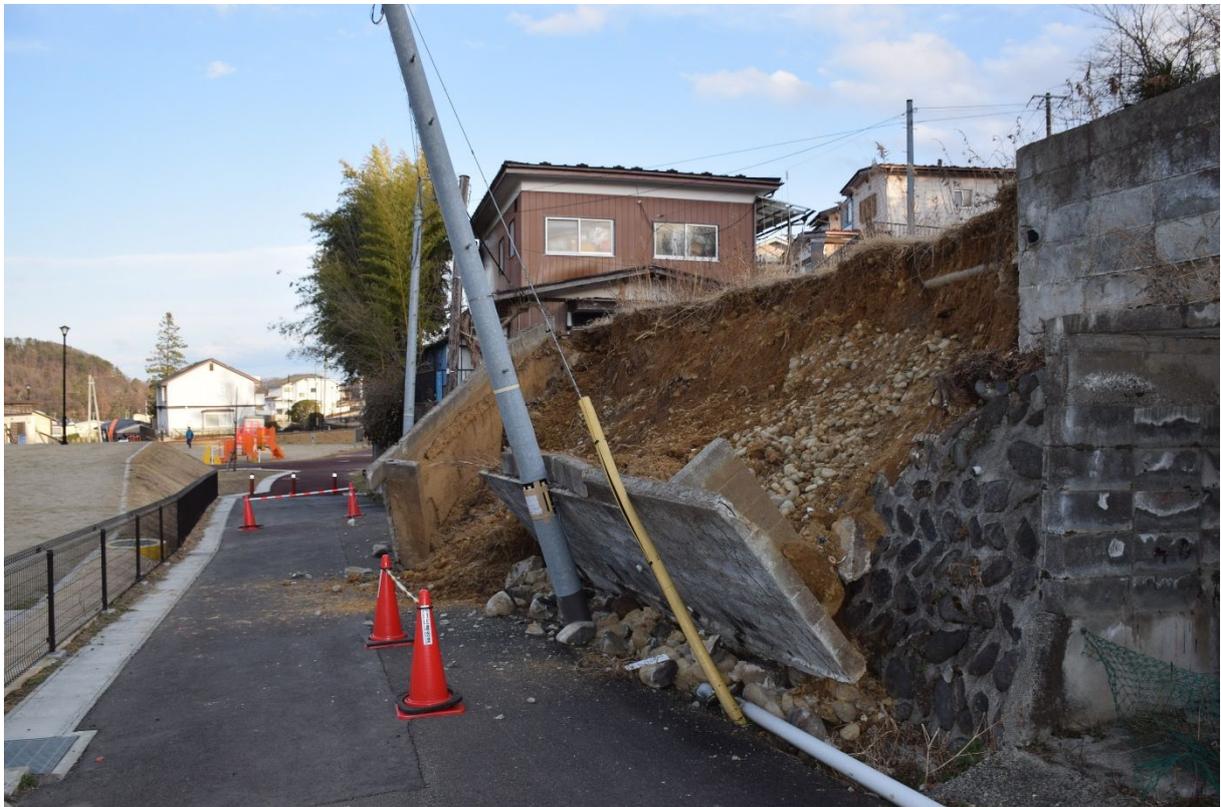
【仙台市】 太白区緑ヶ丘4丁目地区（その2）

- 地盤の液状化による噴砂：2011年東北地方太平洋沖地震(東日本大震災)で噴砂が確認された場所において、今回調査した場所では噴砂は確認されなかった。
- 石巻港の地盤被害：地盤改良施工部では変状は認められなかったが、原形復旧箇所では岸壁背面の地盤沈下が一部で確認された。ただし、噴砂は発見できなかった。
- 石巻港の護岸被害：一部で護岸と護岸背面地盤の変状が確認された。
- 仙台市の宅地造成地の被害：
 - ・緑ヶ丘4丁目地区：東日本大震災当時は無被害であった擁壁(玉石積みと建築ブロックによる増積み擁壁)が崩壊した。

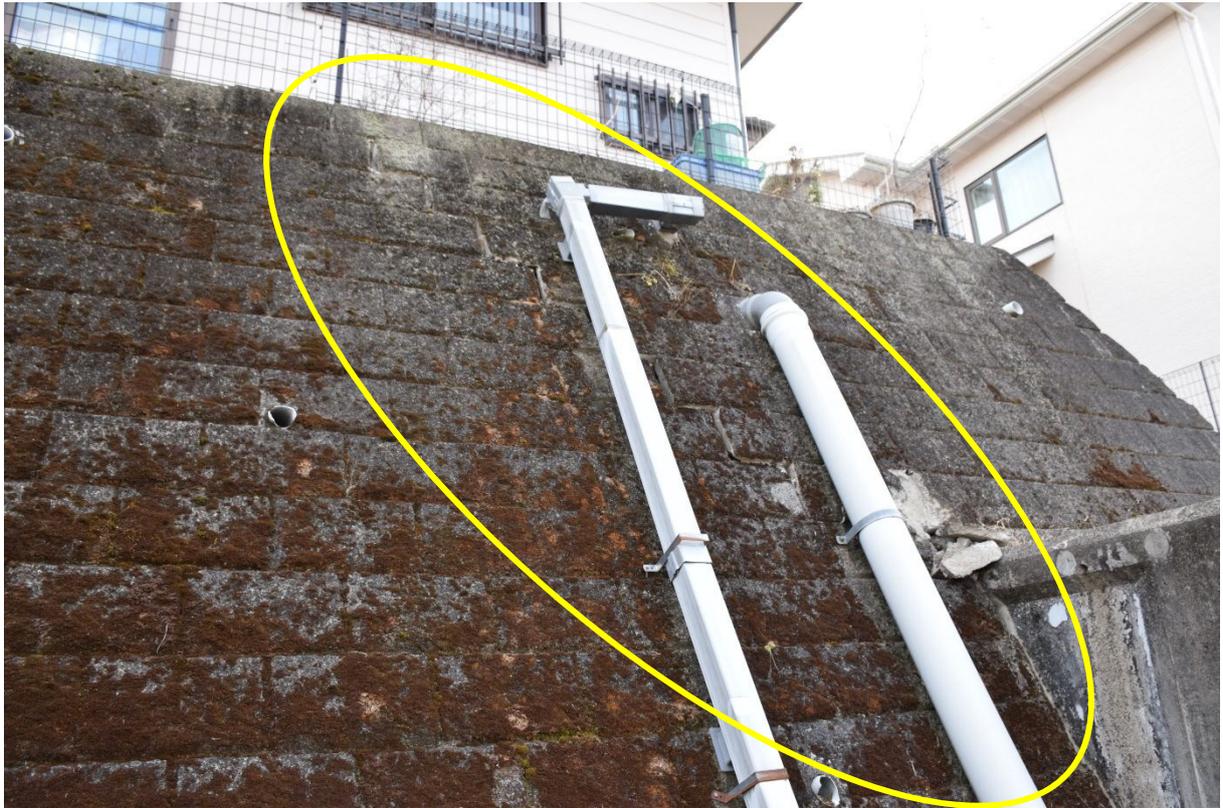
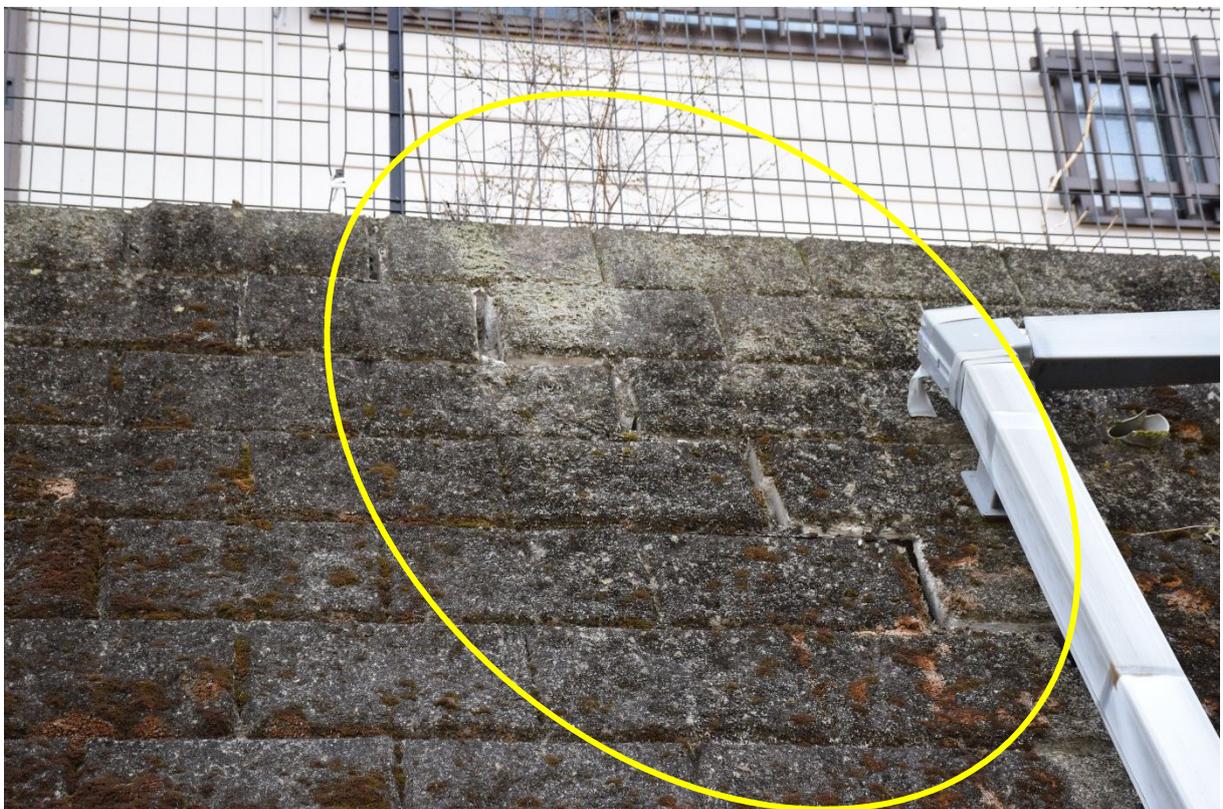
【仙台市】 青葉区西花苑2丁目地区（その1）

- ・西花苑 2 丁目地区：東日本大震災では宅地災害復旧の対象とならなかった場所で擁壁被害が発生した。
- ・折立 5 丁目地区：東日本大震災での被災後に耐震強化復旧した箇所の被害は確認されなかったが、原形復旧した道路部で亀裂や段差等の軽微な損傷が発生していた。
- 仙台城跡の石垣被害：仙台城跡の北西の石垣が崩落した。

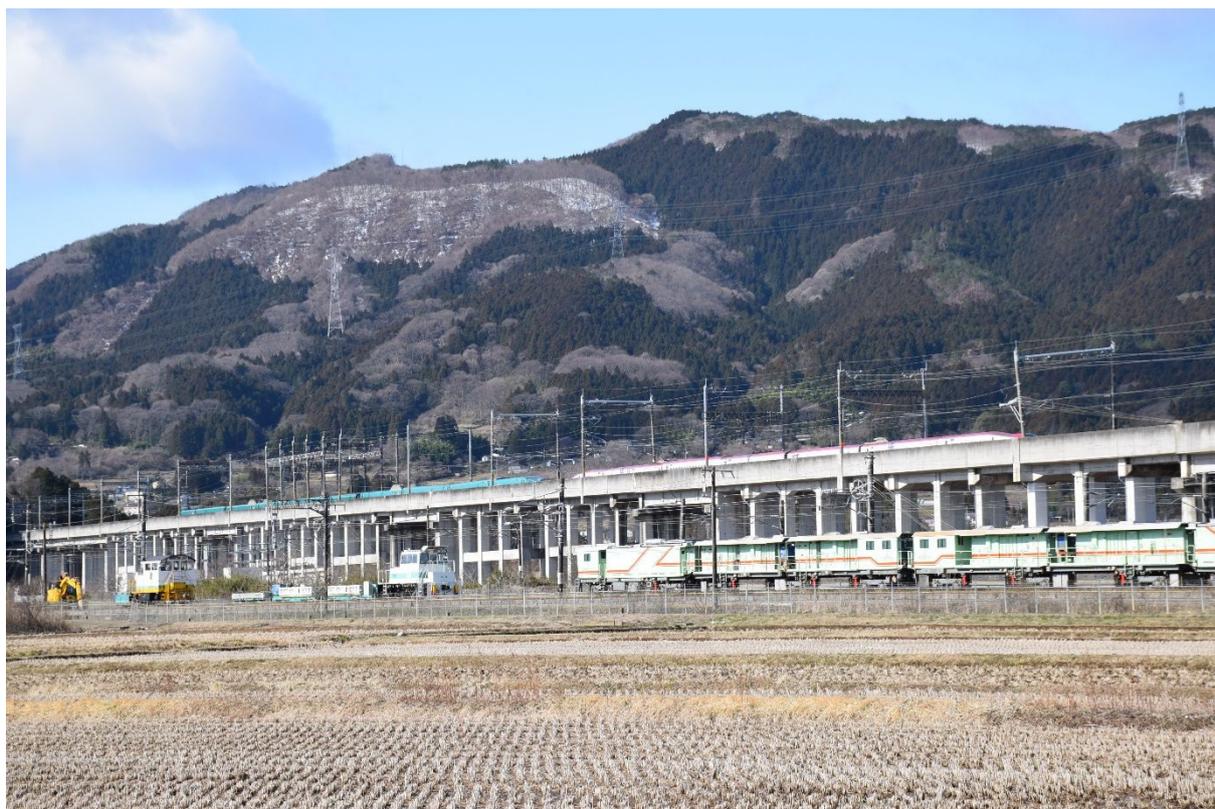
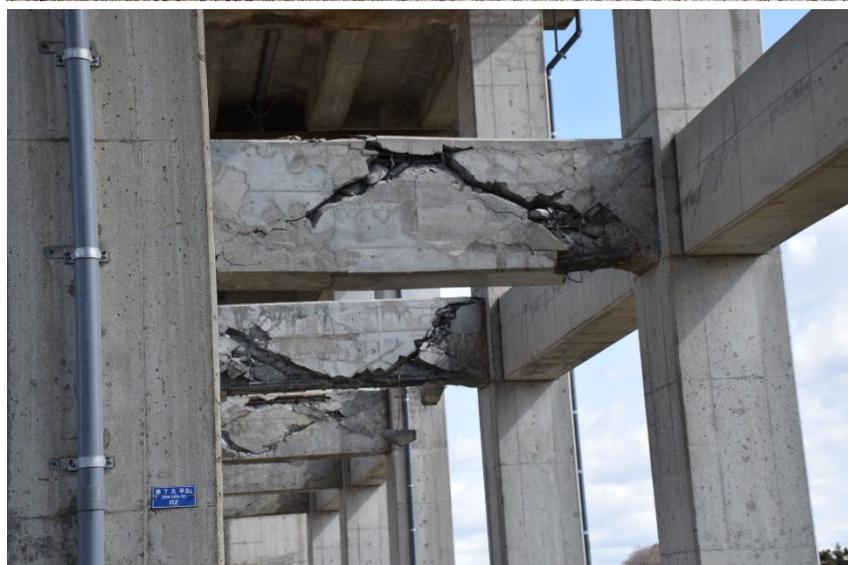
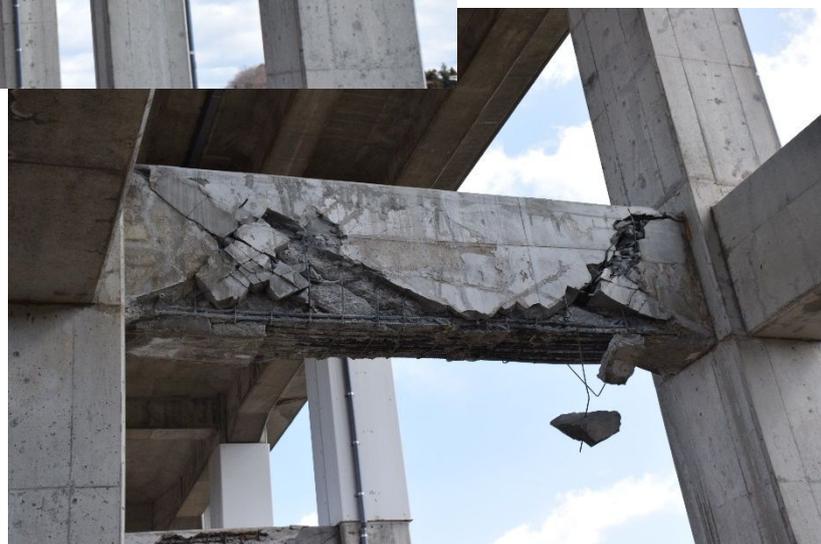
【東北新幹線 脱線現場】白石市大平中目地区（その1）

- 相馬市の宅地被害：宅地擁壁の損壊と、一部で宅地盛土の滑動被害が見られた。
- 相馬港の地盤被害：岸壁背面(エプロン部)の沈下と、液状化による噴砂が見られた。
- 新幹線脱線現場：橋脚基礎と地盤に変状は認められなかったが、橋脚部に大きな損傷が発生していた。同橋脚は、2021年2月の福島県沖地震で被災し、補修(補強)工事中であった。橋脚の損傷は、補修(補強)していない箇所で発生していた。

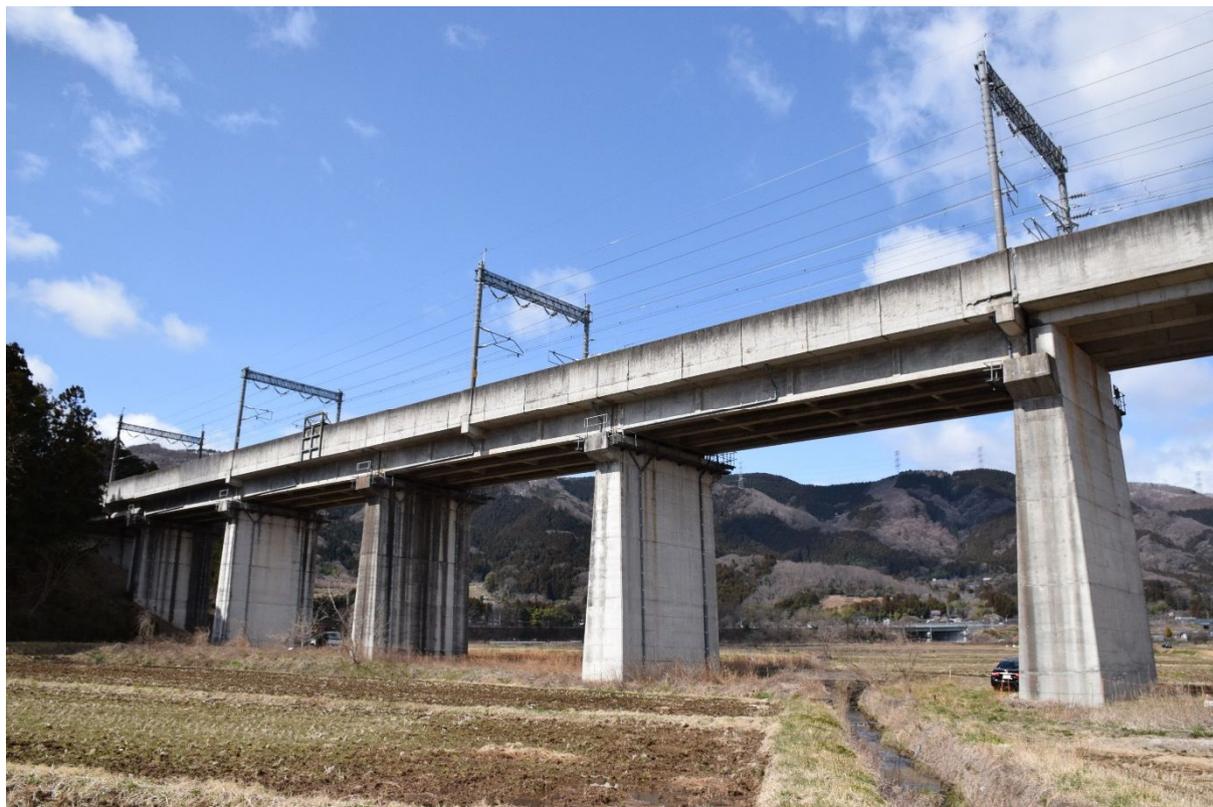
【東北新幹線 脱線現場】白石市大平中目地区（その2）

橋脚基礎部および地盤に変状
は殆んど認められない
